# PROCES VERBAL DE DESCRIPTION

Résidence de l'Argensol, Rue Rodophe d'Aymard  
Entrée 06, appartement 181

Bâtiment C - Etage 4

84100 ORANGE

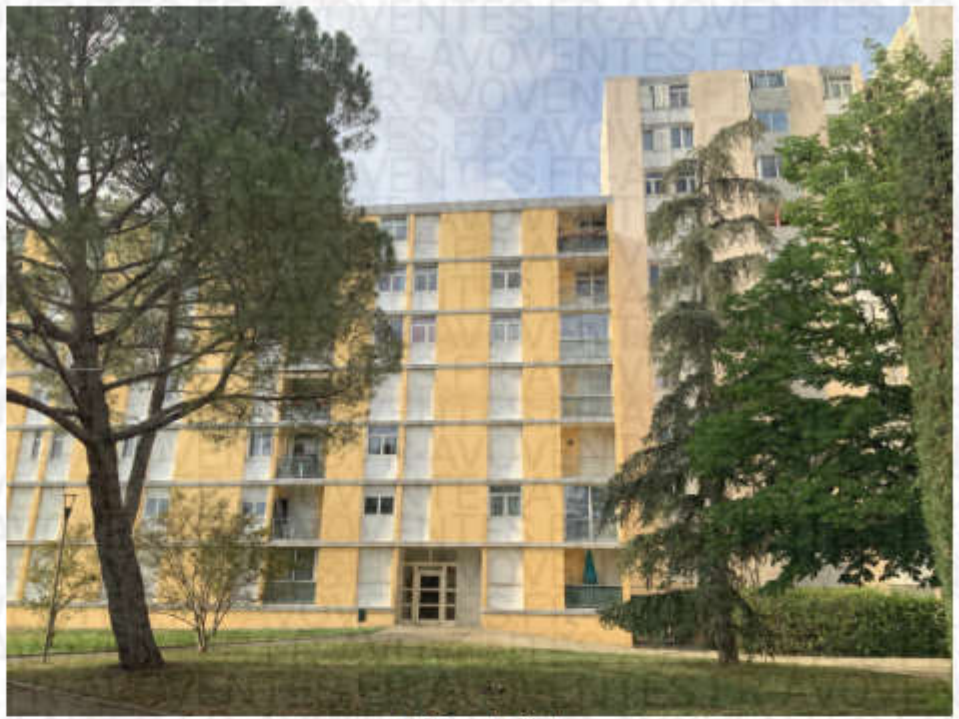
Les façades des bâtiment sont recouvertes d'un enduit de façade bicolore, récent, en bon état.

1. Façade Sud

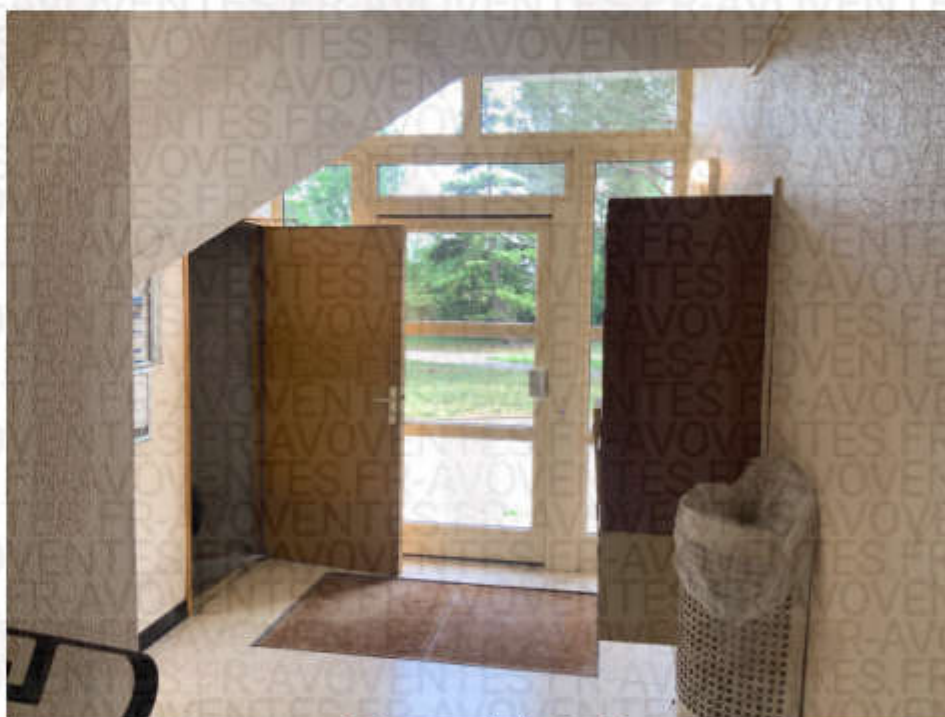
Les communs de l'entrée 6 du bâtiment C sont vétustes.

8. Communs de l'entrée 6

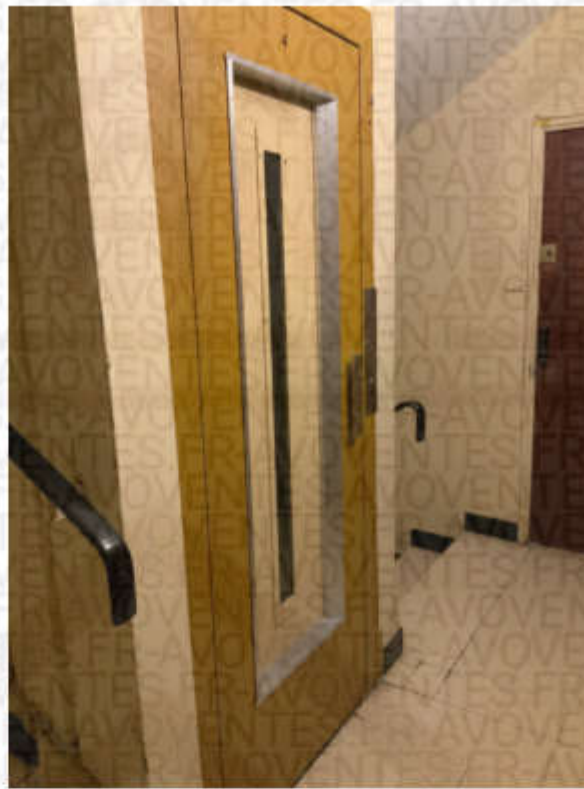
Ce bâtiment de six étages est équipé d'un ascenseur. Ce dernier, ancien, est de faible capacité.

9. Ascenseur

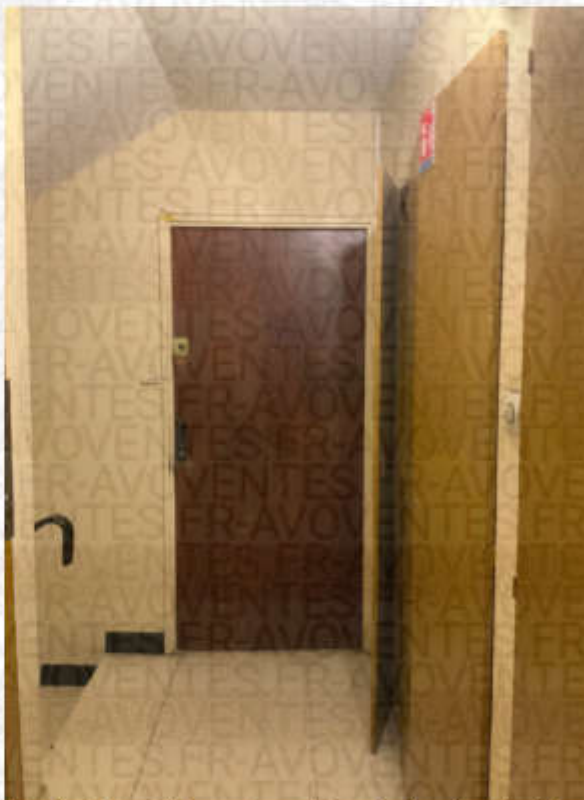
10. Porte d'entrée de l'appartement depuis le palier du 4ème étage.

L'accès s'effectue par une porte d'entrée en mauvais état, ouverture battant simple, avec une poignée à bec de cane en métal, serrure monopoint, un entrebailleur, 1 verrou.

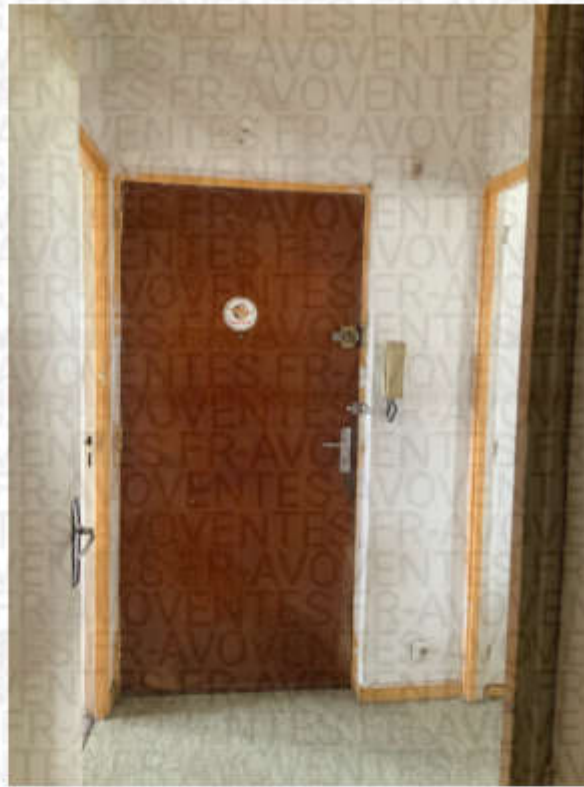
1.

Un interphone usagé est installé le long du montant Sud de l'encadrement de cette porte.

Je relève que la peinture, de couleur blanche, couvrant les murs de l'entrée est défraîchie.

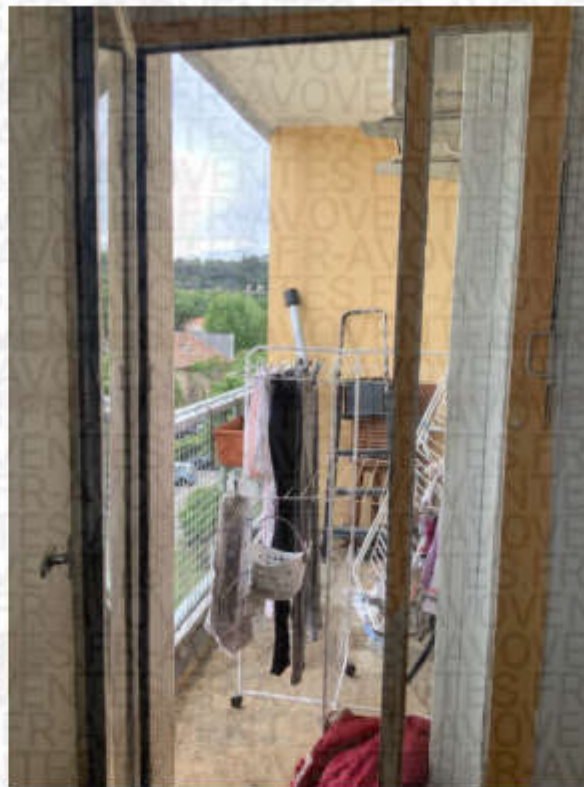
Elle dispose également d'une porte-fenêtre en bois, ancienne, en mauvais état, s'ouvrant sur le balcon. Cette porte-fenêtre est surmontée d'une seconde fenêtre, à ouverture basculante, en bois, ancienne.

3. Accès au balcon.

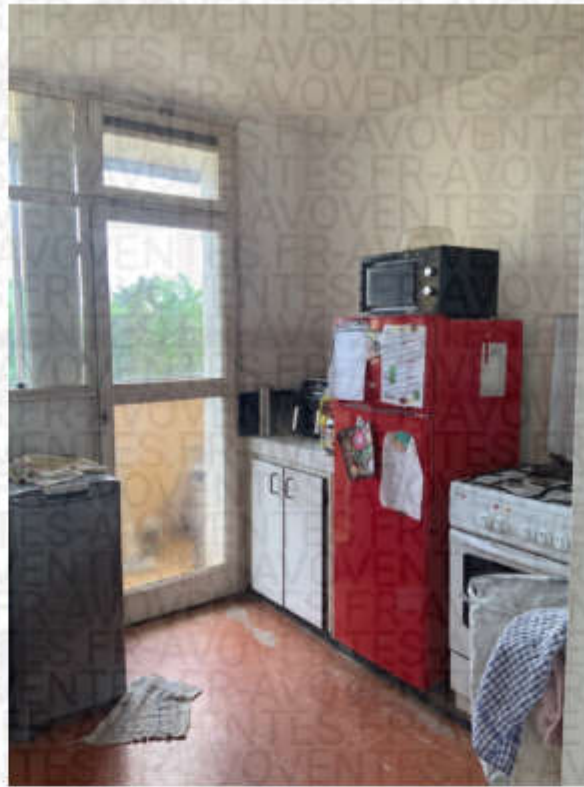
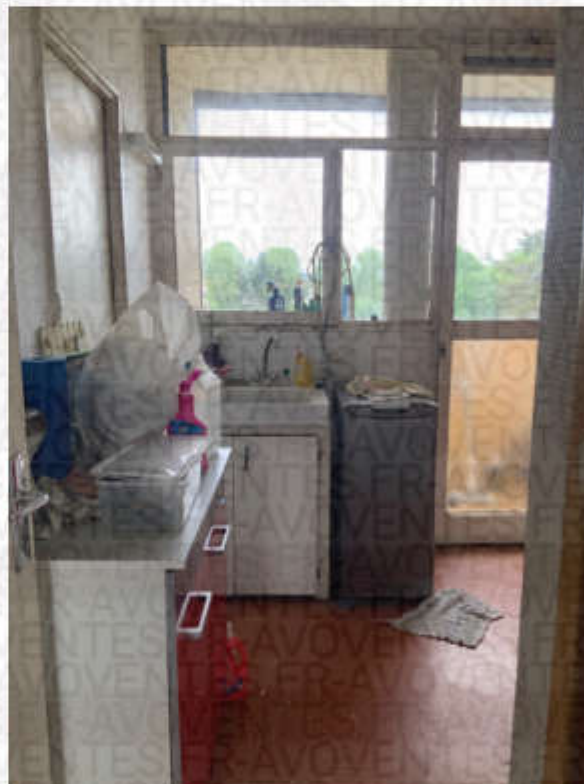
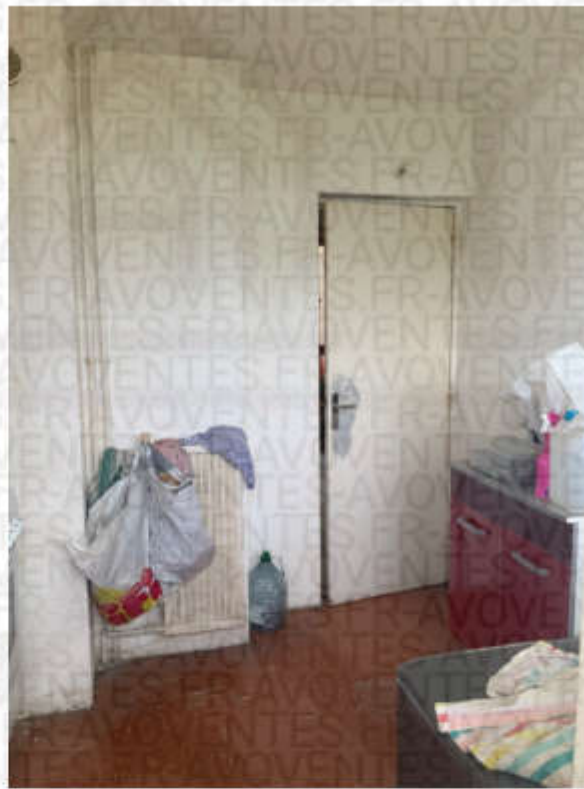
- un néon fixé au mur Ouest, éclairant le bloc évier.
- un évier en faïence, ancien, dégradé par de nombreux chocs. Il se compose d'un bac, et d'un égouttoir. Il est alimenté en eau par un robinet mélangeur, à col de cygne, ancien. Autour de cette évier, le mur est faïencé de trois rangées de carreaux.

- un placard sous évier, fermé par deux portes, ancien, en mauvais état.
- un radiateur de chauffage central au gaz.
- une aération en partie haute.
- un plan de travail carrelé, endommagé, sous lequel est aménagé un second placard fermé par deux portes, ancien, en mauvais état. Autour du plan de travail, le mur est ici aussi faïencé sur trois rangées de carreaux.

Dans cette pièce, je relève la présence de traces d'infiltration sur le mur Nord.

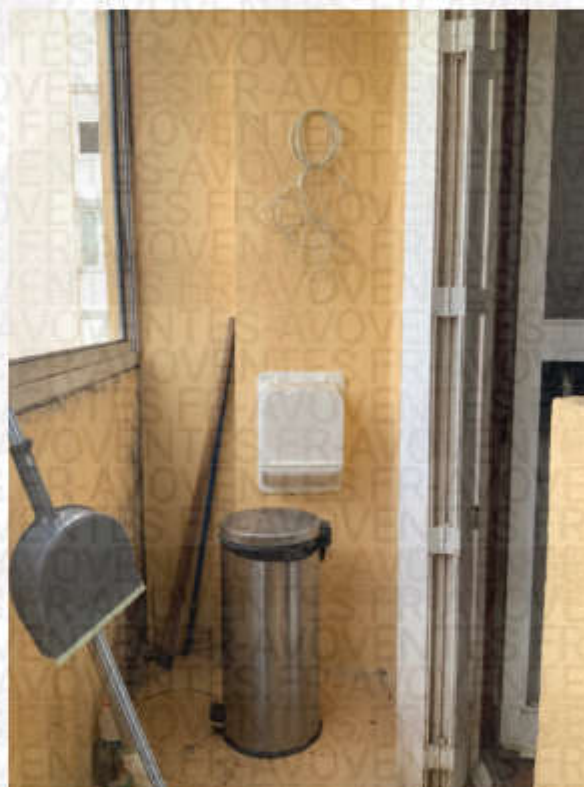
Je relève que le mur Nord de la loggia, sous les fenêtres à châssis aluminium, anciennes, est maculé de traces sombres verticales.

4. Loggia

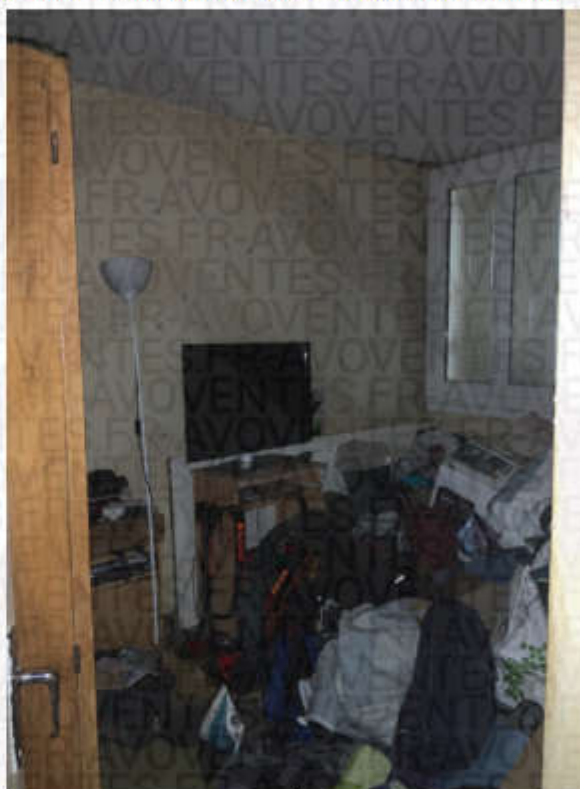
1.

Cette pièce est dépourvue de plafonnier. Son accès est encombré.

Elle est fermée par une porte de communication, dont la poignée est cassée.

L'encombrement de cette pièce ne me permet pas de pénétrer à l'intérieur.

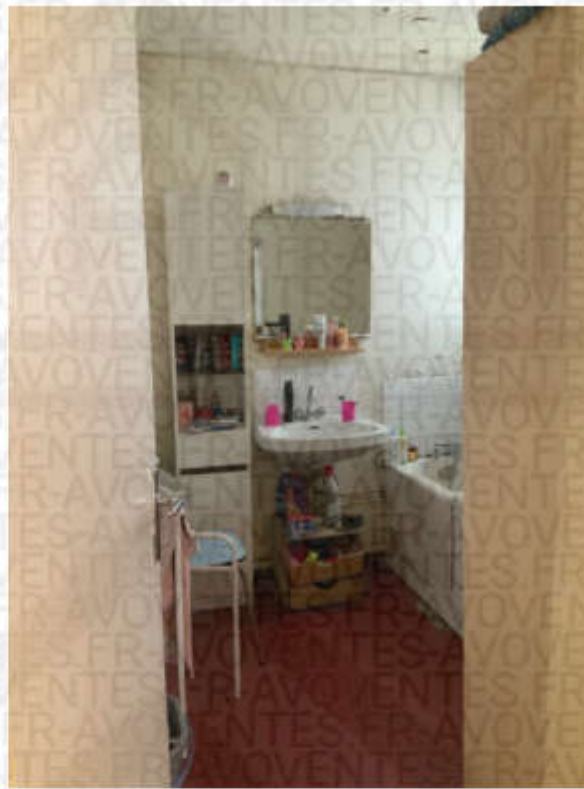
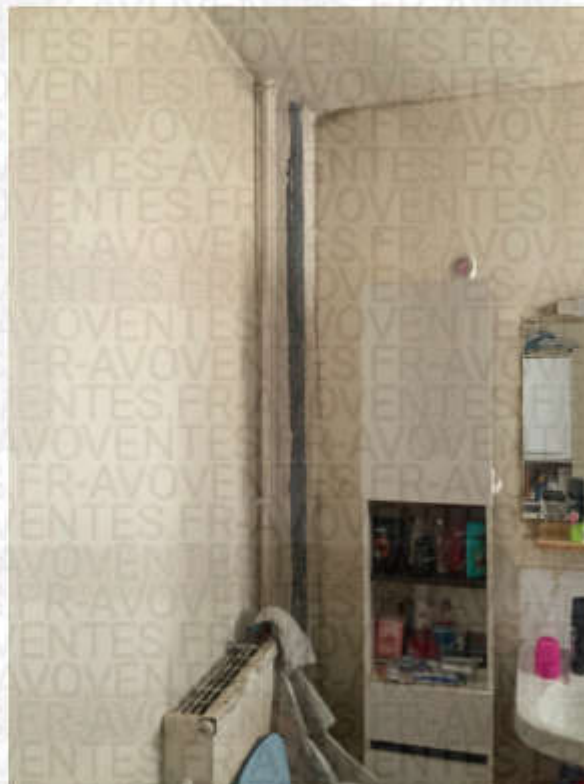
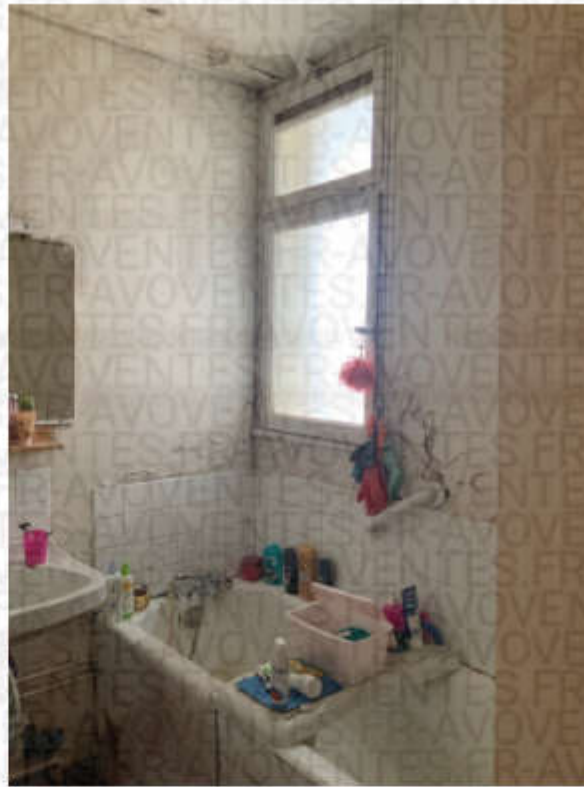
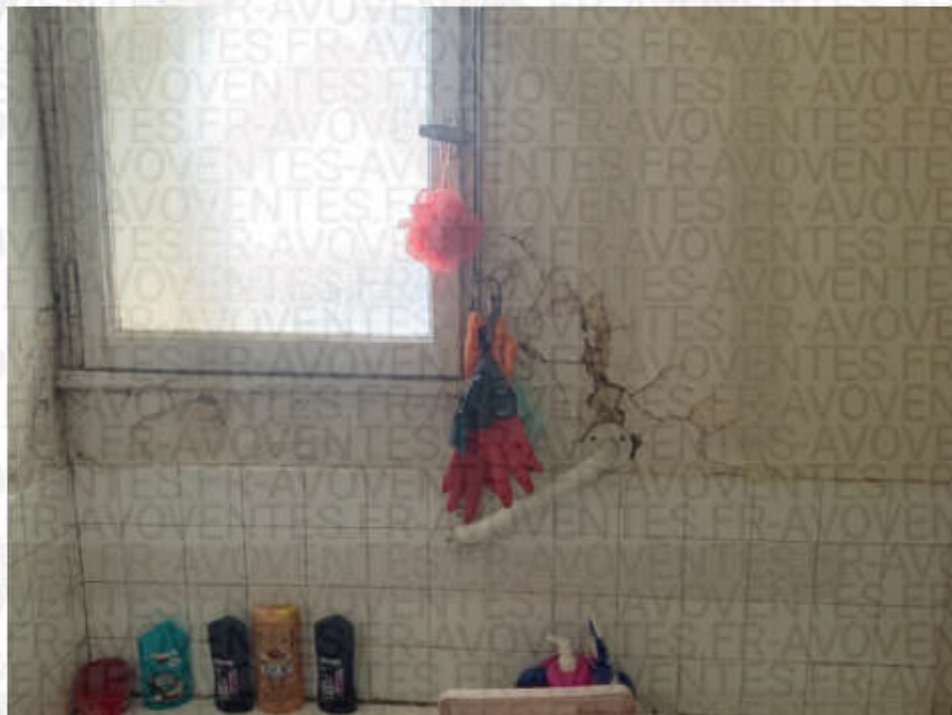
La peinture recouvrant les murs de la salle de bain est très dégradée. Elle se craquèle.

Les plafonds sont recouverts d'une peinture de couleur blanche en bon état, à l'exception de ceux de la cuisine et de la salle de bain. La peinture recouvrant le plafond de cette dernière pièce est hors d'usage.

L'éclairage naturel de la pièce est assuré par une fenêtrés en mauvais état, ouverture basculante, châssis bois, simple vitrage. La pièce compte aussi une fenêtrés en mauvais état, ouverture battant simple, châssis bois, simple vitrage.

- une porte de communication ancienne.
- un point lumineux fixé au-dessus du linteau de la porte de communication avec la cuisine.
- un lavabo ancien, faïencé. Il est alimenté en eau par un robinet mélangeur ancien, en mauvais état. Il est prolongée d'une crédence carrelée, de deux rangées de carreaux.
- un miroir mural ancien, en mauvais état, éclairé par un bloc néon.
- un radiateur de chauffage central ancien. Sa grille est rouillée. Sa peinture est en mauvais état.
- une baignoire ancienne, en mauvais état. Son habillage est carrelé, ancien, en mauvais état. Elle est alimentée en eau par robinet mélangeur. Elle est équipée d'une pomme de douche, et d'un flexible usagé. Son joint périphérique est en mauvaise état. Autour de cette baignoire, les murs sont recouverts de quatre rangées de carreaux. Au-dessus des carreaux, la peinture murale se délite.

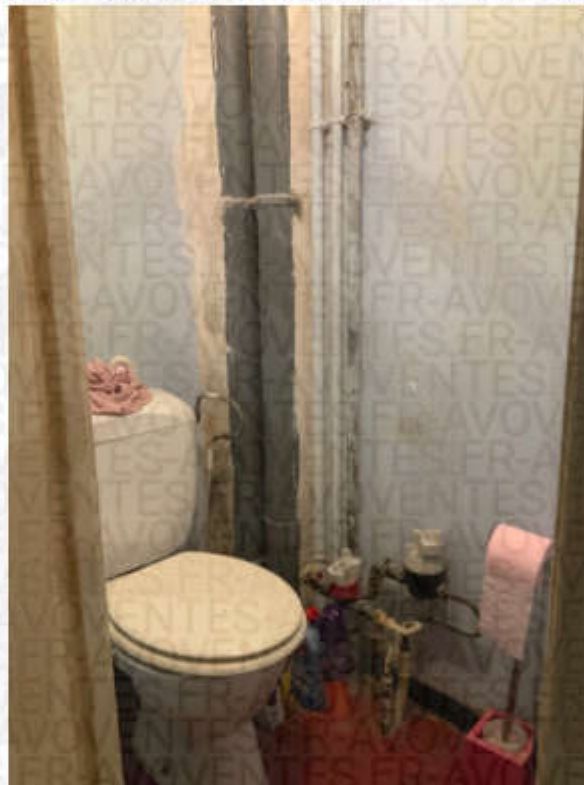
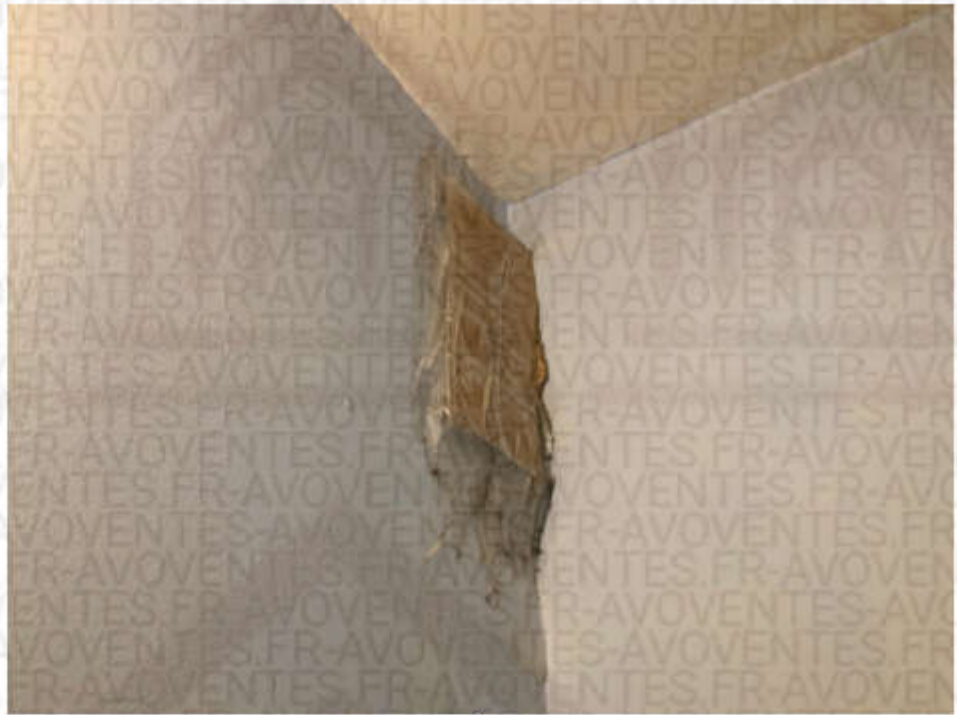
En partie supérieure Nord-Ouest, je constate qu'une bouche d'aération a été obturée par un morceau de carton fixé à l'aide de ruban adhésif.

Je note également que deux colonnes en pvc de couleur grise, sont apparentes.
