PROCES-VERBAL DE CONSTAT

PROCES VERBAL DE DESCRIPTION

12 Chemin du Parc D'Artillerie

84100 ORANGE

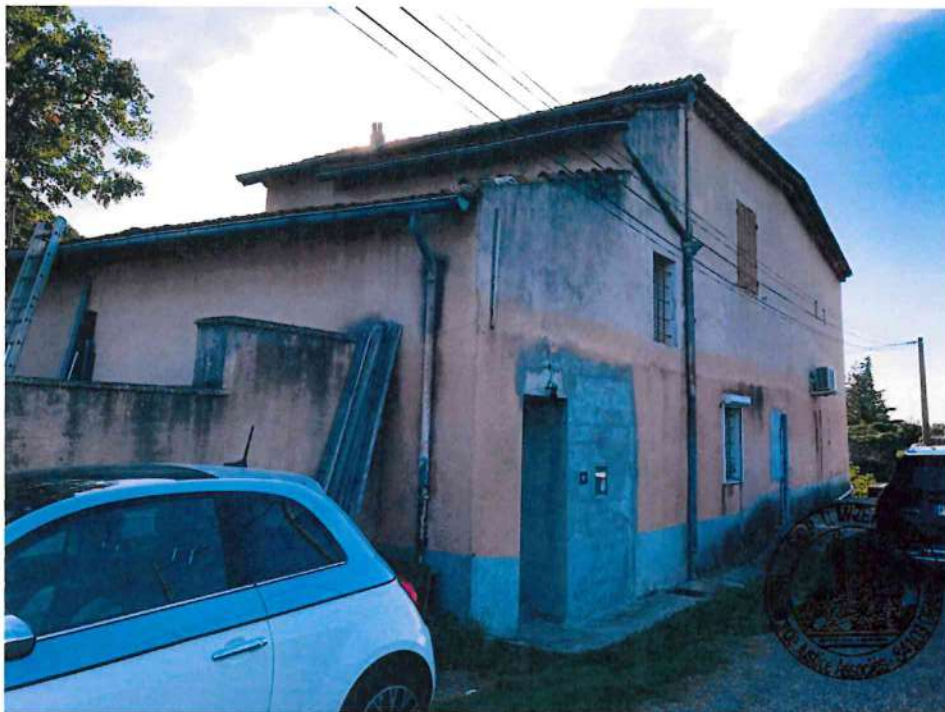
1. Façades Nord

Les murs sont recouverts d'un enduit usagé.

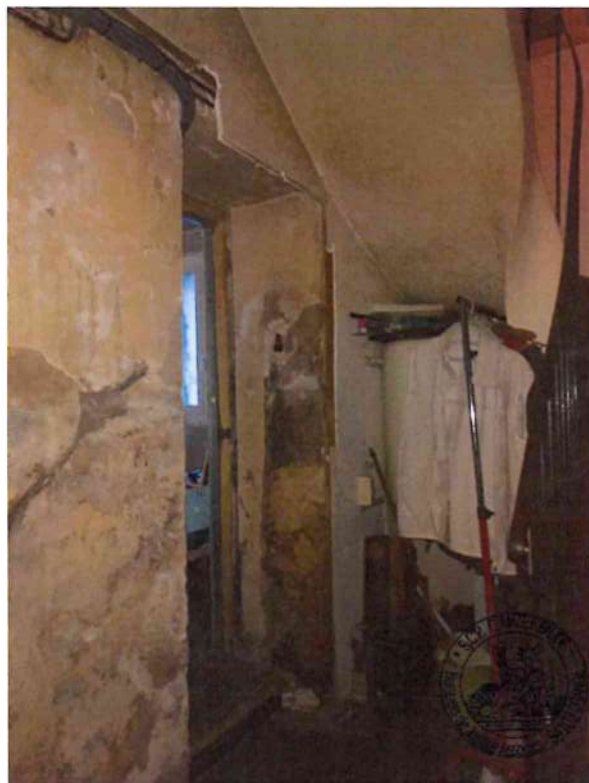
1. Passage accès salle de séjour et montée d'escaliers

Les murs sont en plâtre en mauvais état général.

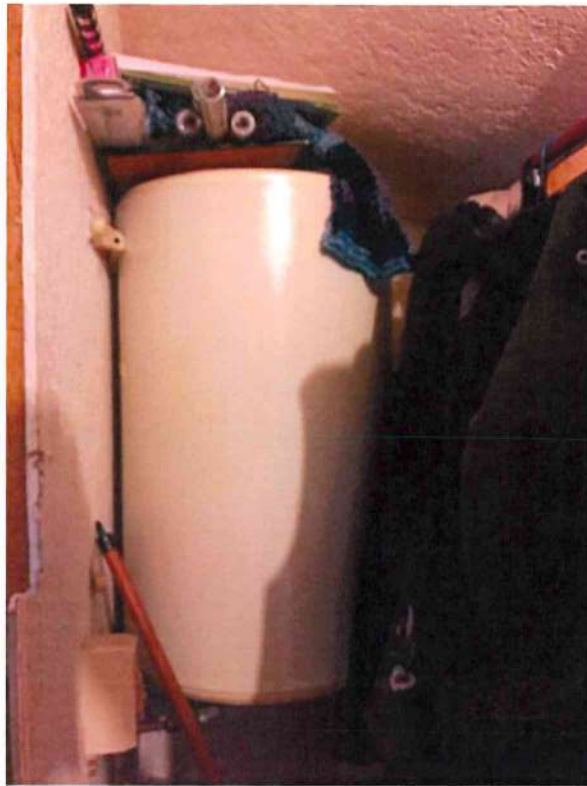
4. Cumulus électrique sous la montée d'escaliers

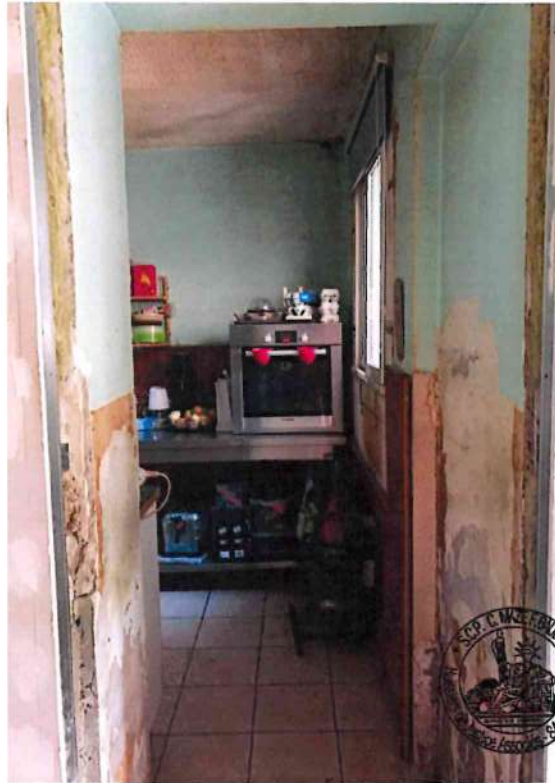
1. Cuisine

Les **murs** sont recouverts de peinture en mauvais état. Je note des lambris en bois côté Sud.
