**ACTE
D'HUISSIER
DE
JUSTICE**

PROCES VERBAL DE DESCRIPTION

**LE JEUDI NEUF JUIN
DEUX MILLE VINGT DEUX
à 09 heures 50 à 11 heures 22**

240 Rue du Temple

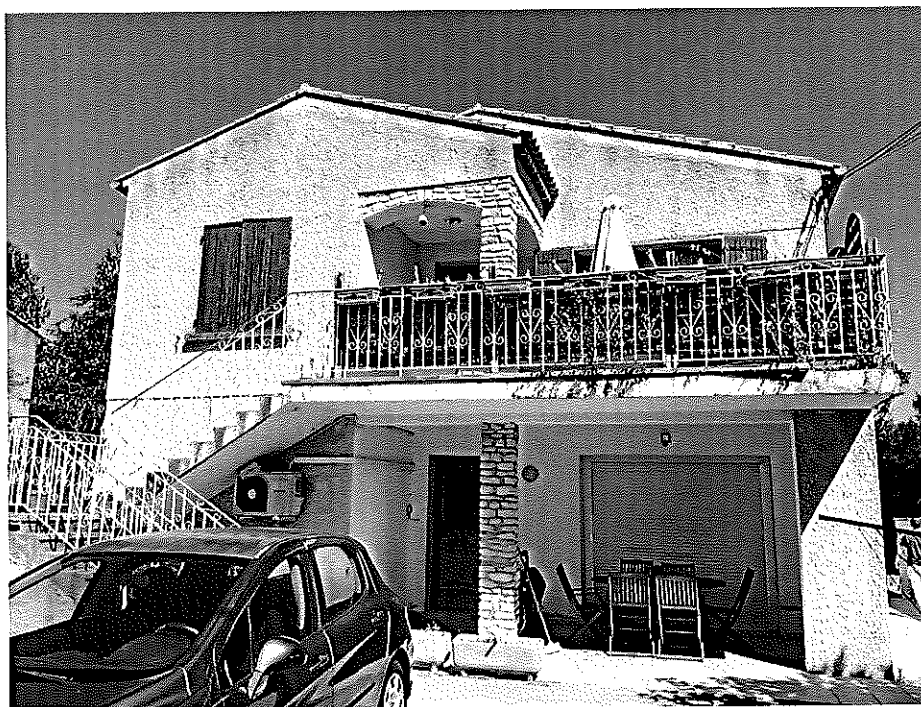
L'habitation est recouverte d'un crépi de façade ancien, usagé et noirci.

Les huisseries de l'appartement de l'étage, anciennes, en bois, sont en mauvais état. Il en va de même des volets.

Au Sud, la maison est longée par une cour en béton, ancienne.

1. Façade Sud

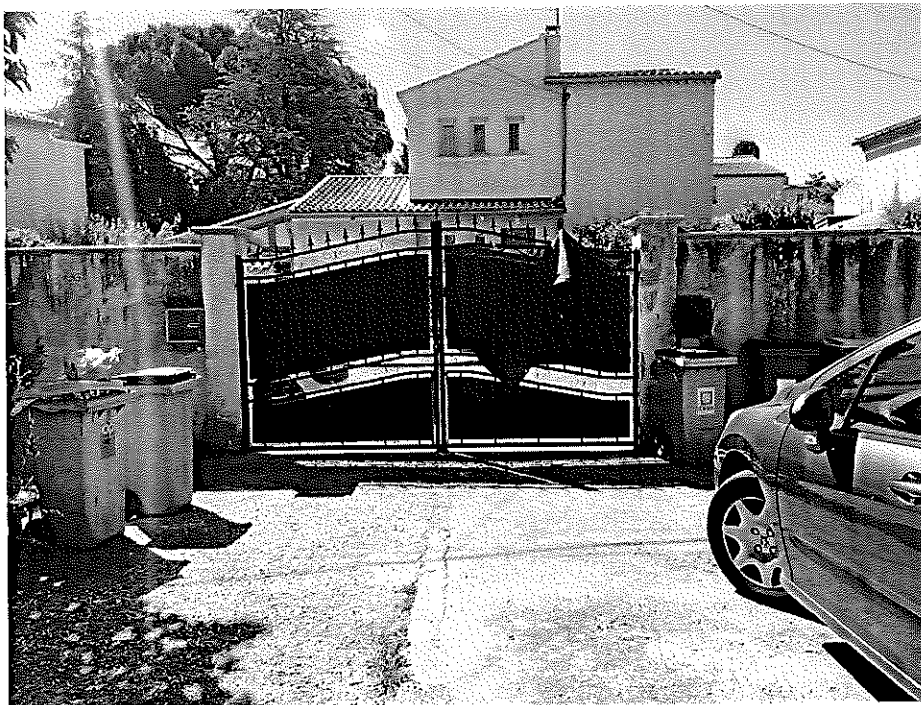
L'accès à la propriété est fermé par un portail métallique de deux vantaux, usagé.

2. Portail s'ouvrant sur la rue du Temple.

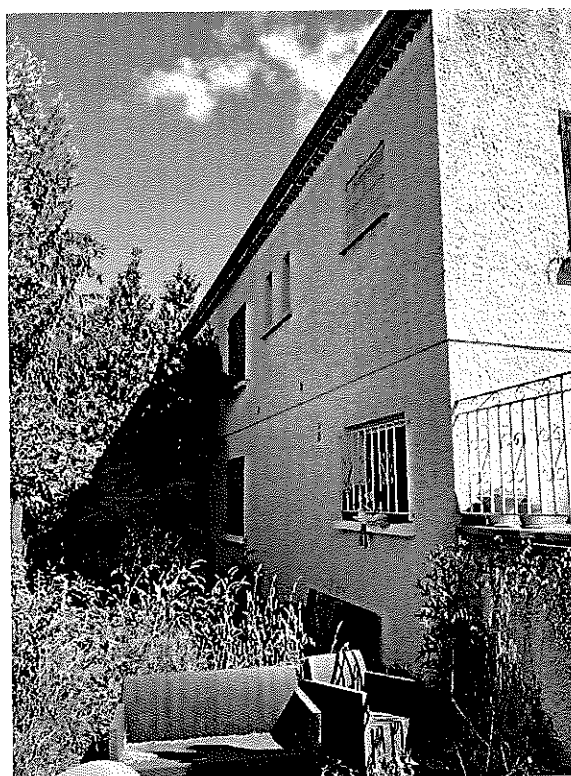
En pied de façade Ouest, le crépi est dégradé, sous une conduite d'évacuation percée.

3. Façade Ouest

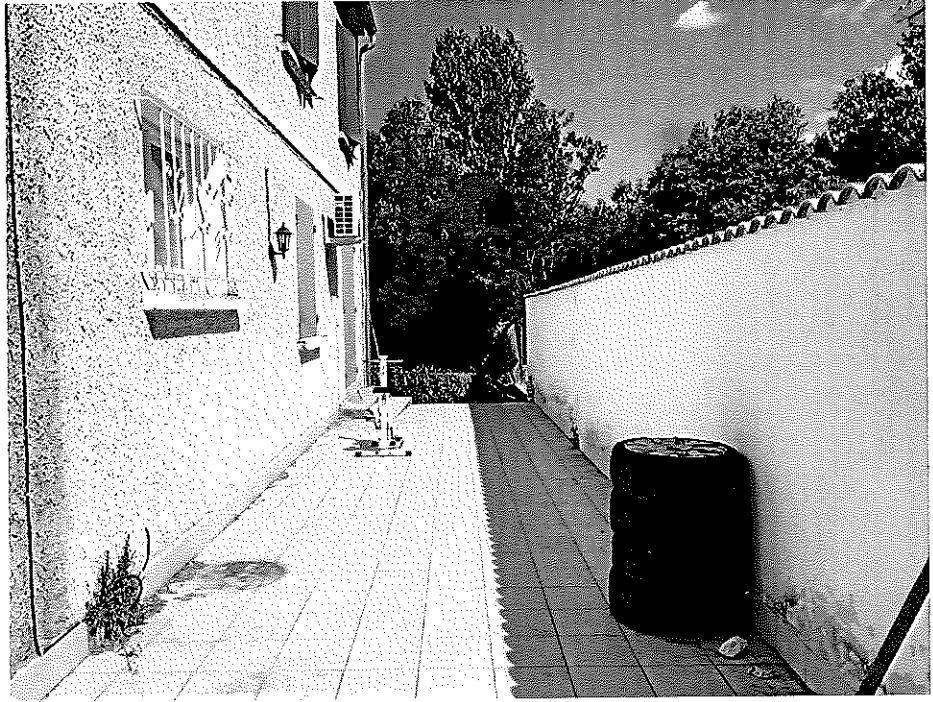
Un passage carrelé, en état d'usage, longe la façade Est.

4. Passage carrelé Est

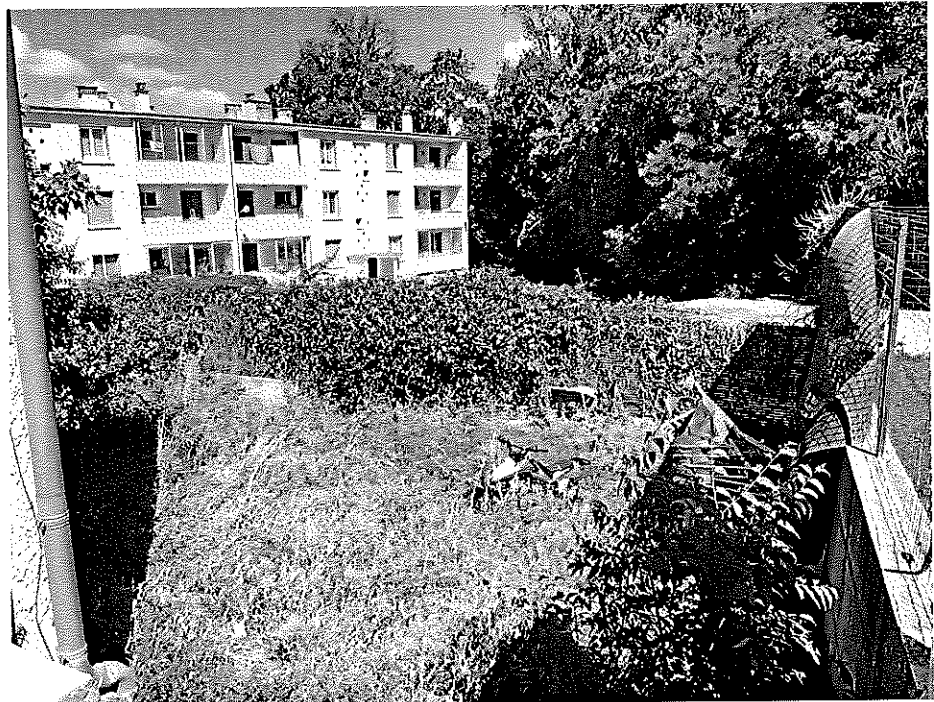
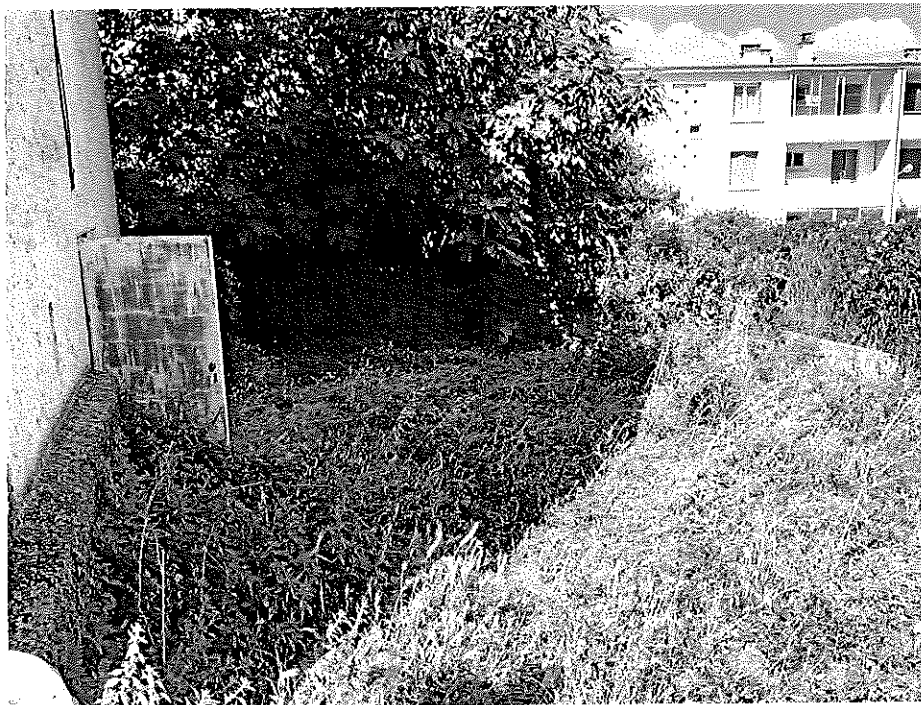
Un jardin engazonné, s'étend au Nord et l'Ouest. Ce dernier n'est pas entretenu.

5. Jardin Nord

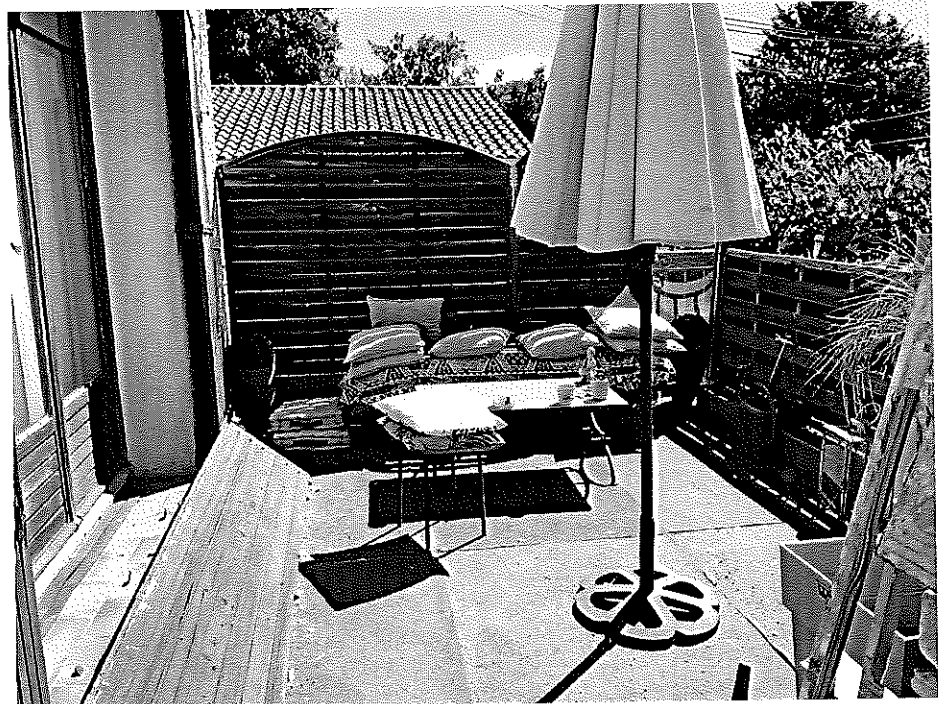
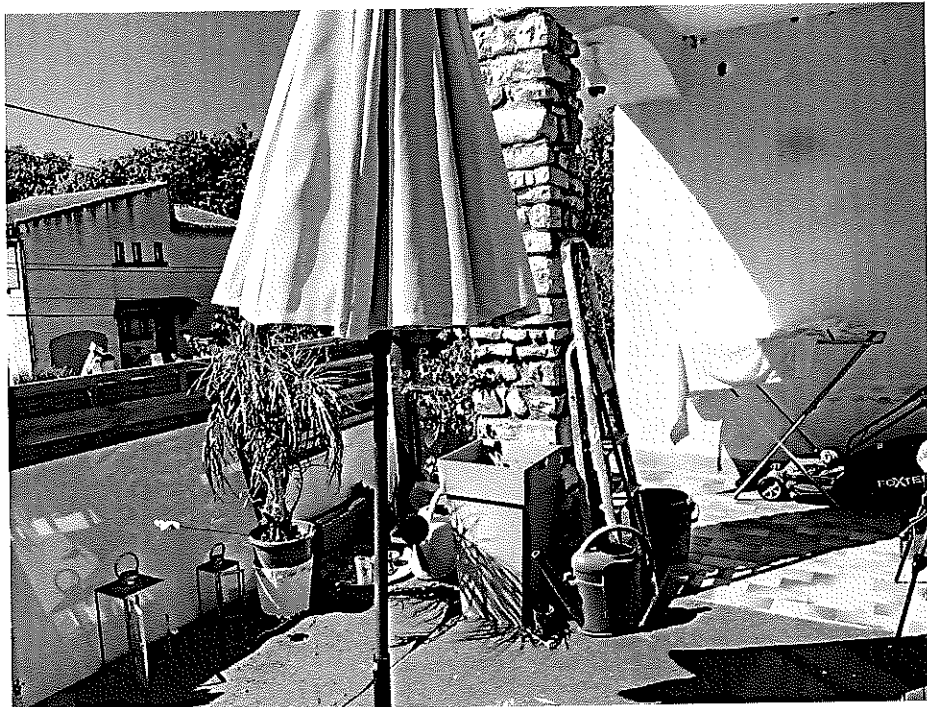
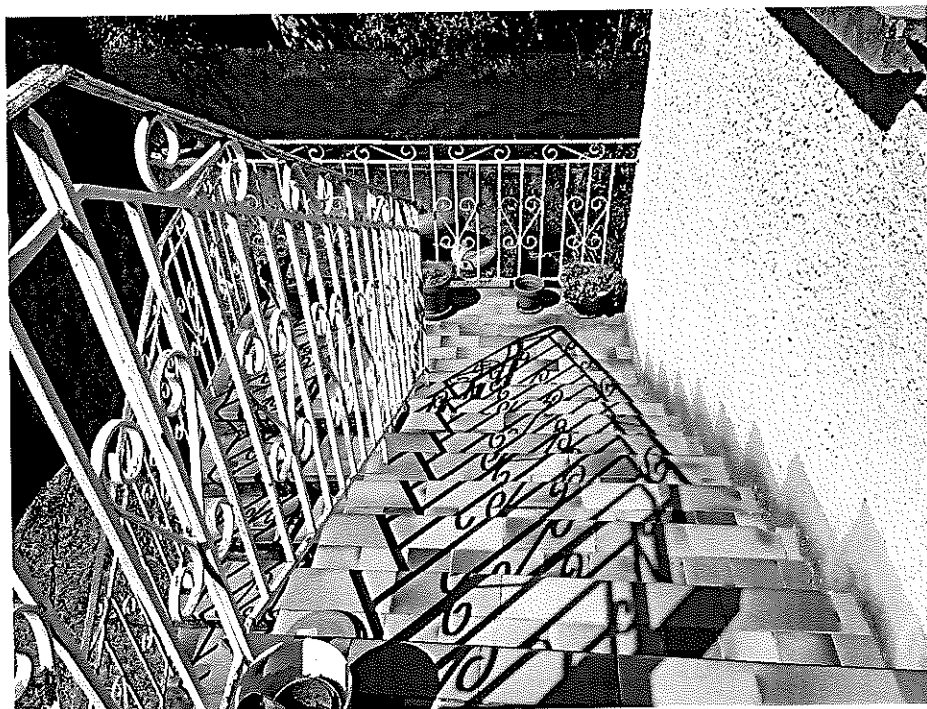
Elle est recouverte d'un carrelage ancien, masqué pour partie par une moquette usagée et éliminée de couleur verte. Des fissures sont apparentes, notamment dans le prolongement de la montée d'escalier.

Sa montée est sécurisée par un garde-corps en fer forgé ancien.

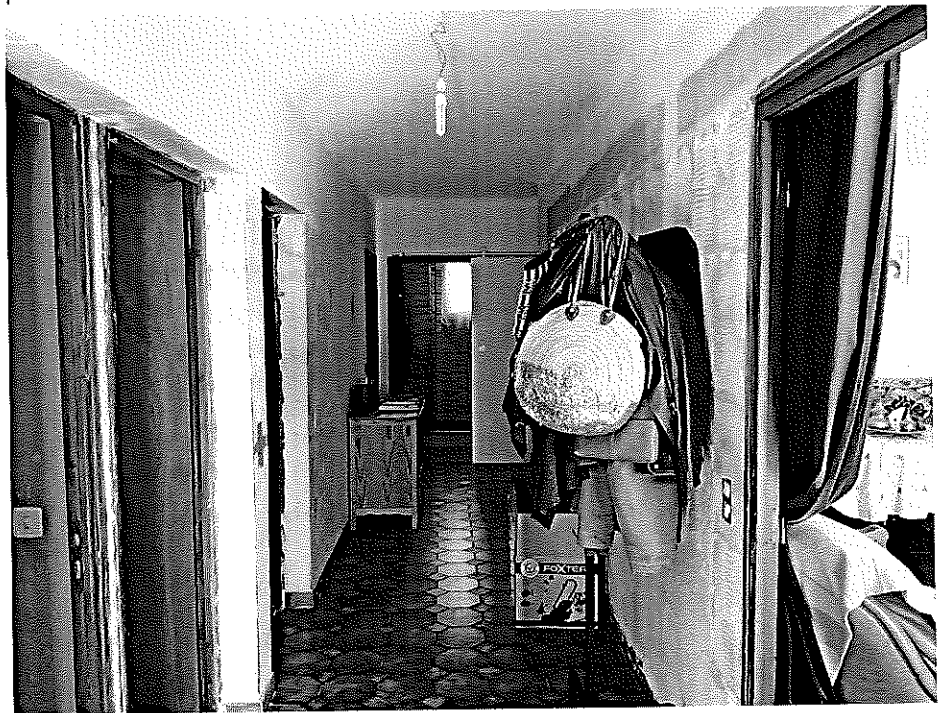
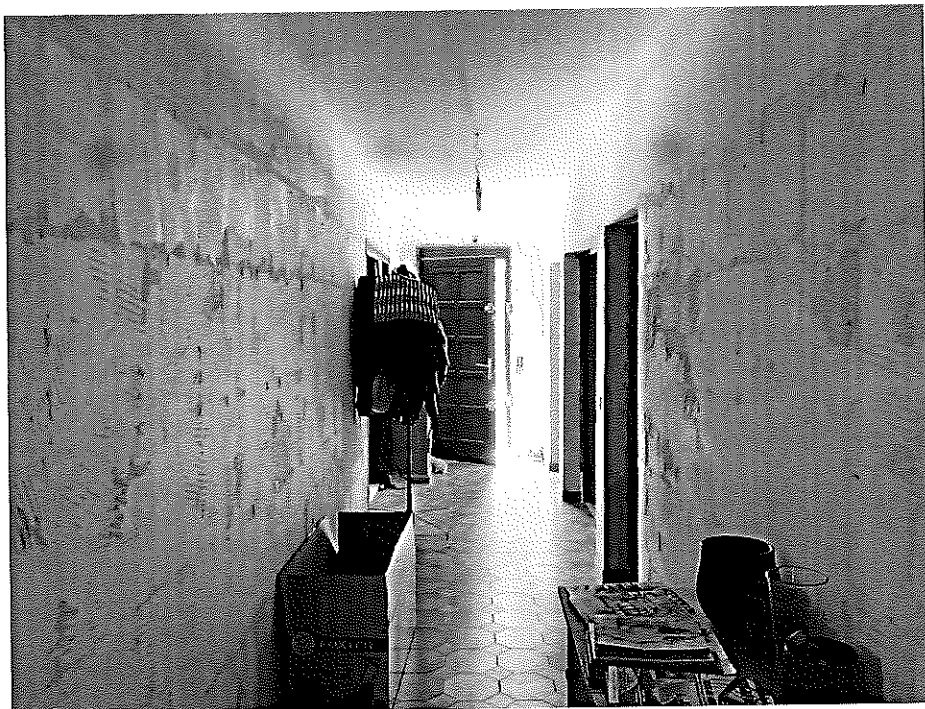
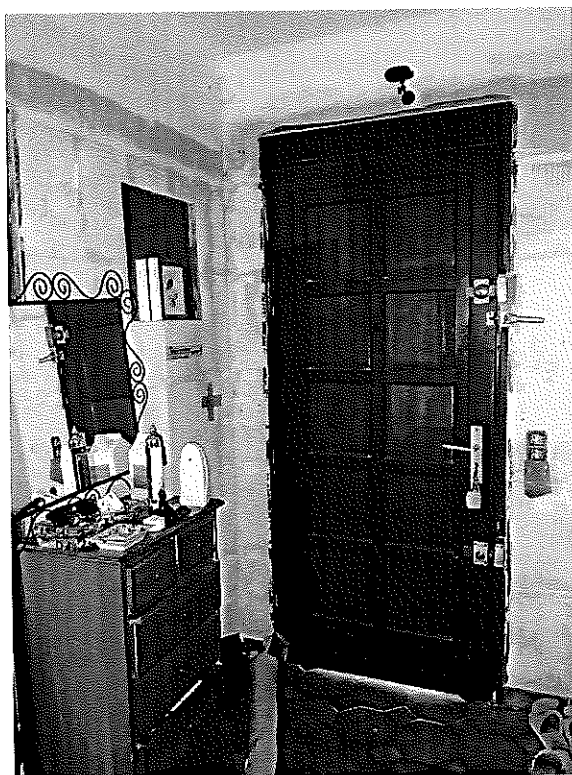
Sur les murs, des traces de ciment colle sont apparentes. Il m'est indiqué qu'à la suite d'un dégât des eaux, la faïence murale s'est décollée.

La pièce est équipée d'interrupteurs et de prises électriques, en mauvais état.

L'accès à la maison, au Sud du couloir, est fermé par une porte d'entrée en bois, ancienne, en mauvais état, équipée d'une serrure trois points et de deux verrous.

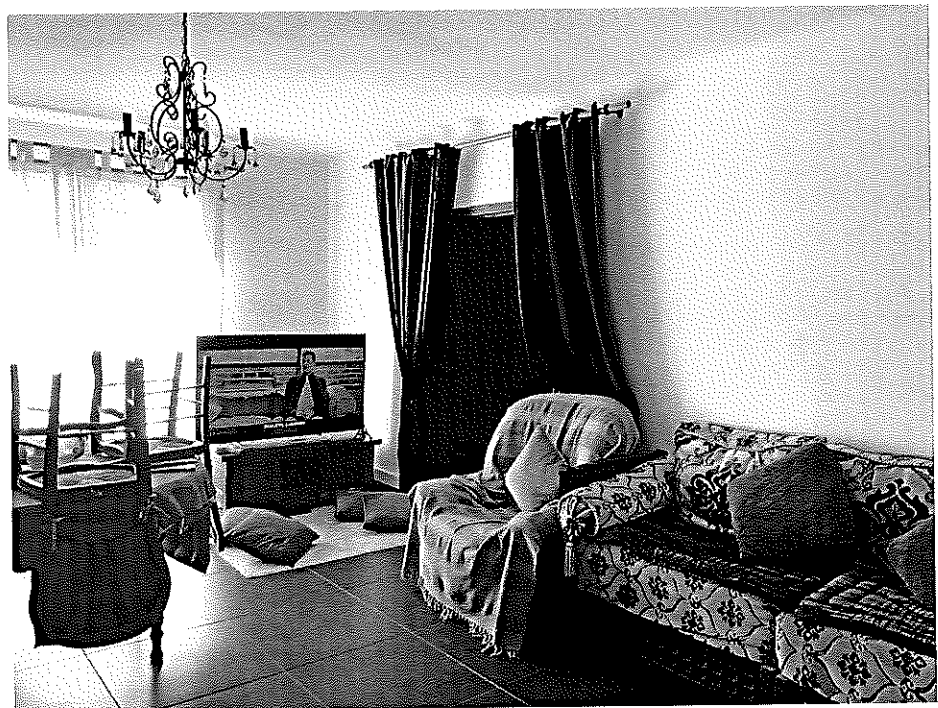
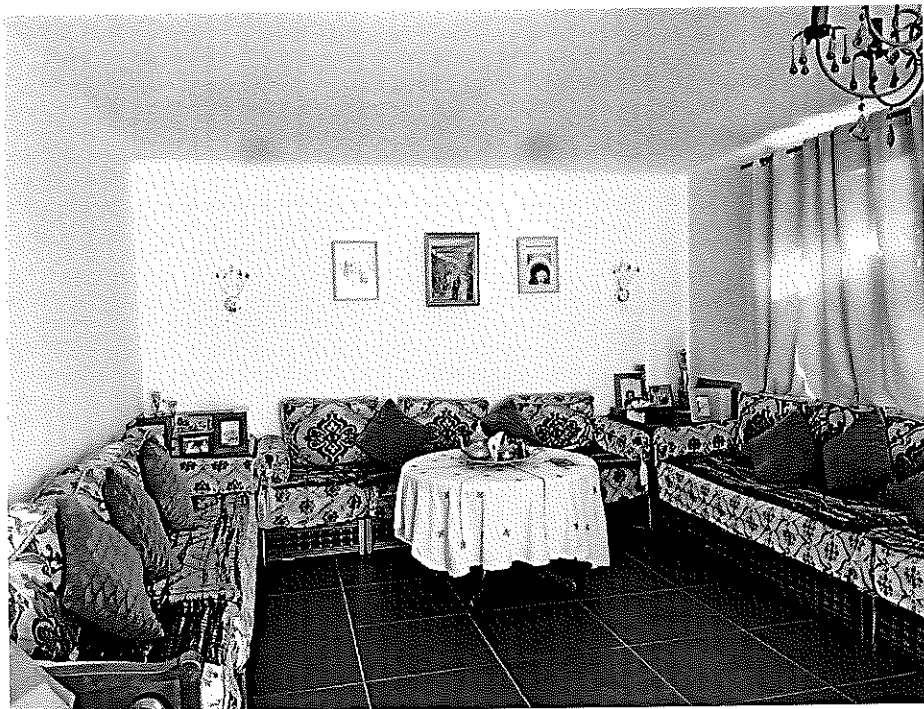
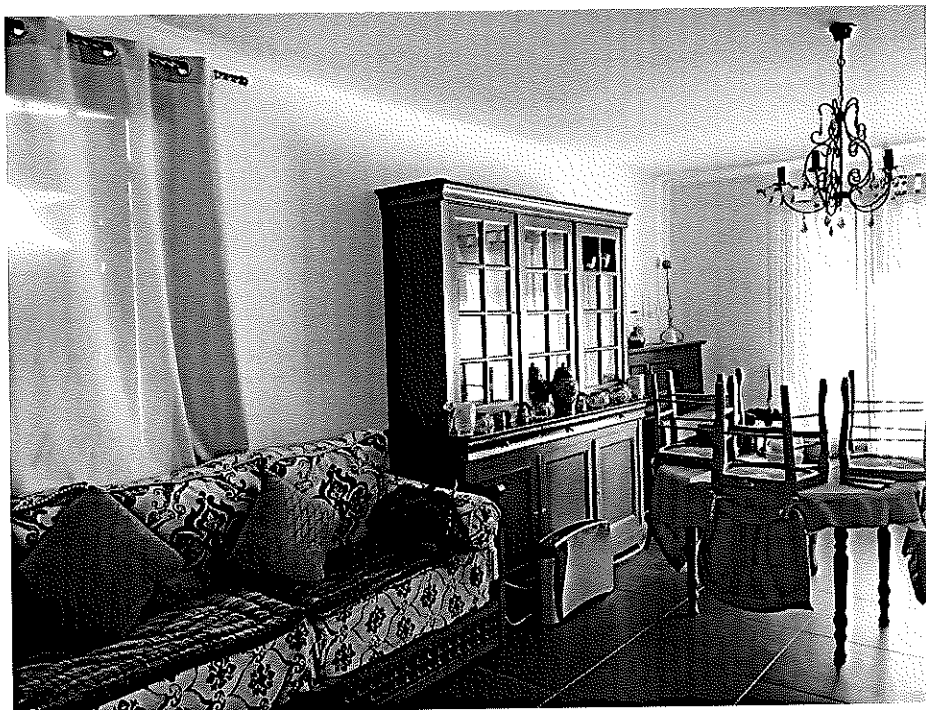
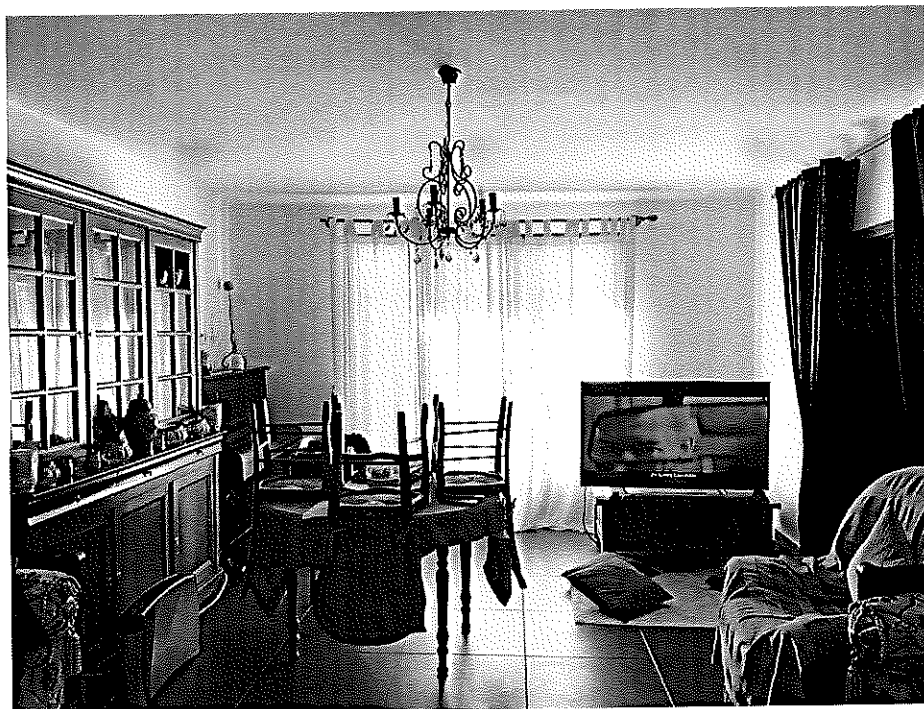
L'éclairage naturel de la pièce est assuré par une fenêtres en état d'usage normal, ouverture battant double, châssis bois, simple vitrage, volet à double battants en bois. La pièce compte aussi une portes-fenêtres en mauvais état, ouverture battant double, simple vitrage, volet à double battants en bois. Cette porte-fenêtre est prolongée d'un troisième vantail à châssis fixe. Son volet est hors de usage.

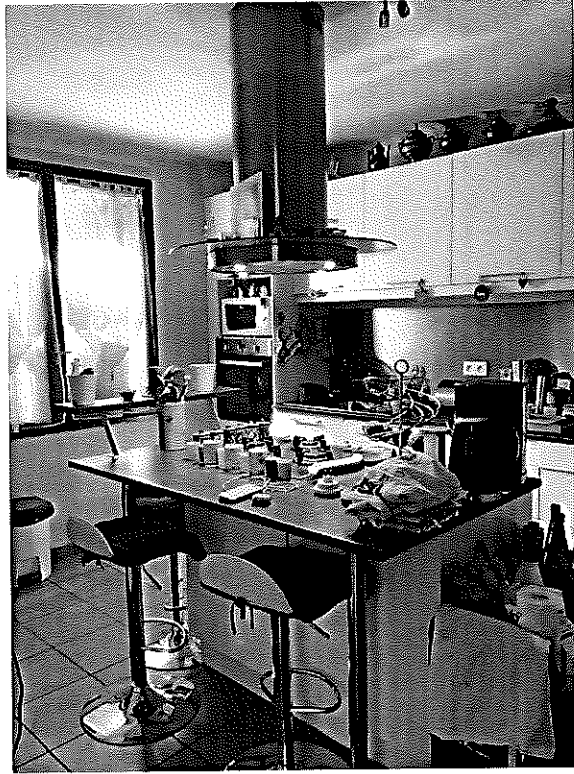
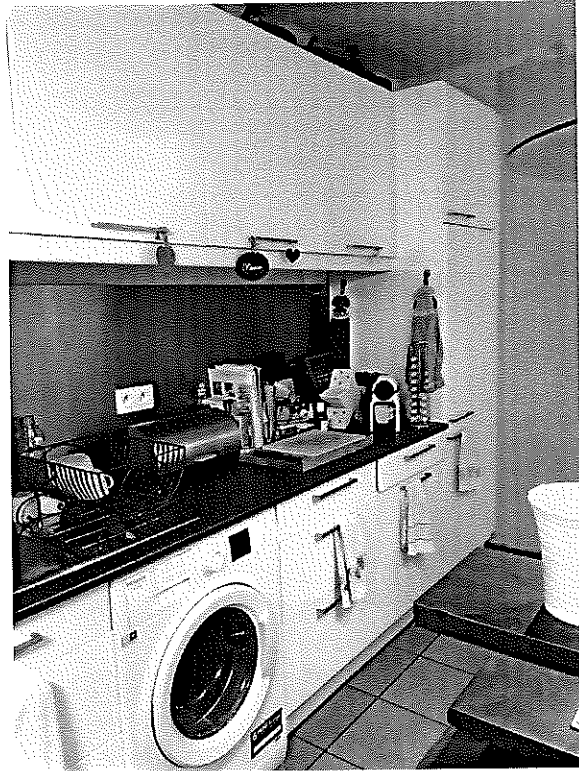
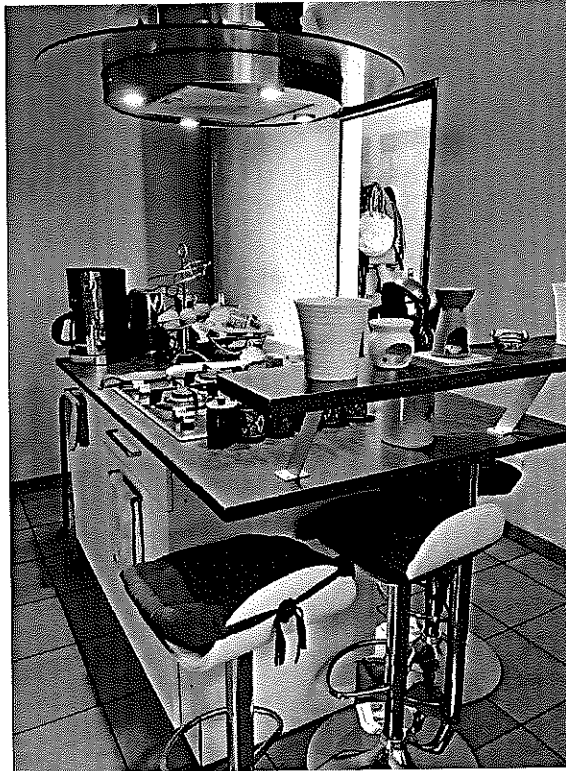
- une porte de communication ancienne. Sa poignée est mal fixée.
- une arrivée et une évacuation d'eau.
- deux spots fixés au plafond.

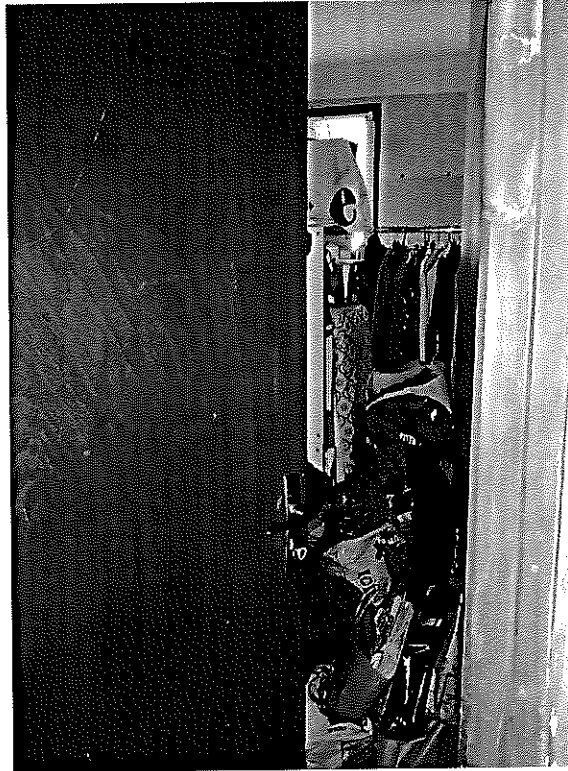
1.

Les murs sont recouverts de papier peint en mauvais état.

L'équipement électrique de cette pièce est ancien, en mauvais état.
