PROCES-VERBAL DE CONSTAT

PROCES VERBAL DE CONSTAT

24 Allée des Aubépines, 84320 ENTRAIGUES

Référence : PV DESCRIPTIF ENTRAIGUES AVOVENTES

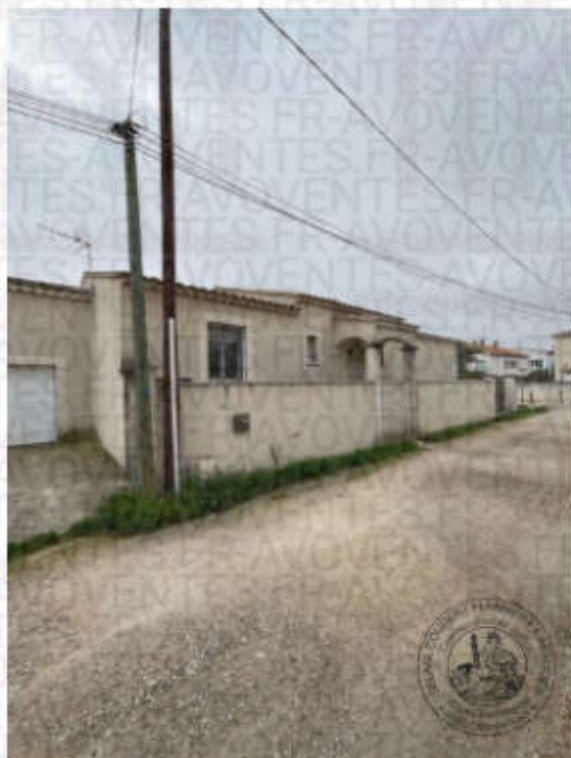
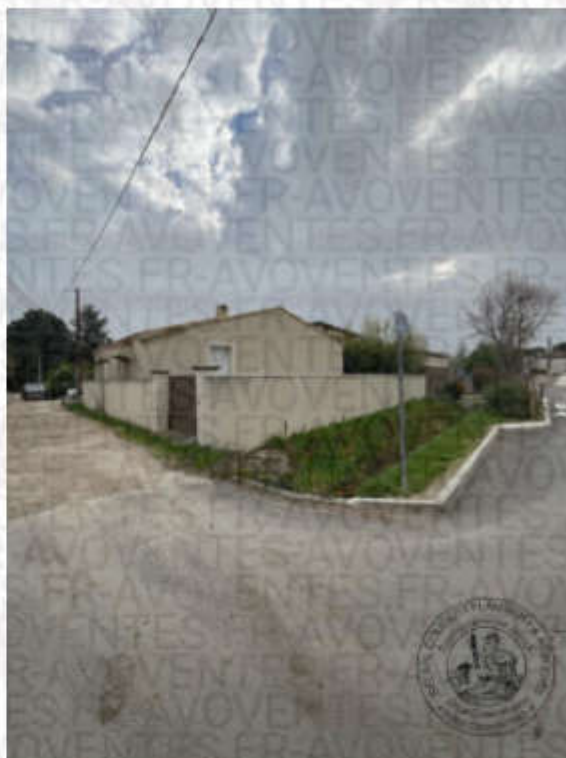
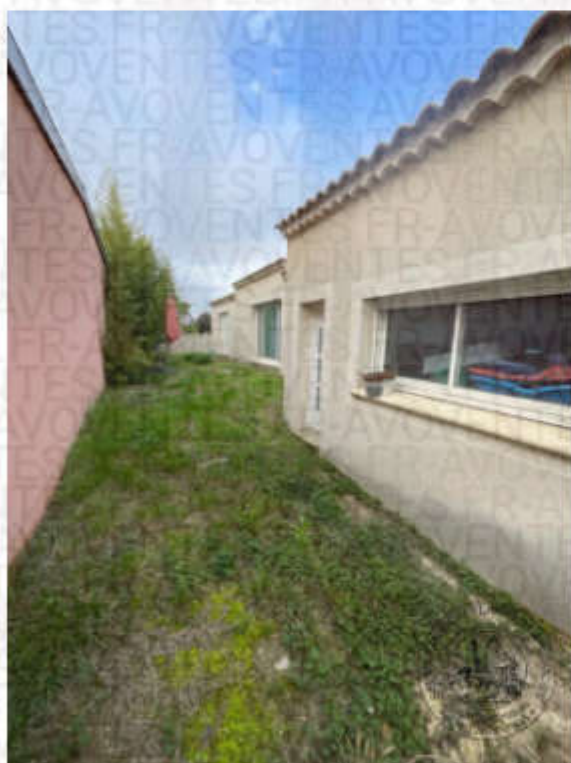
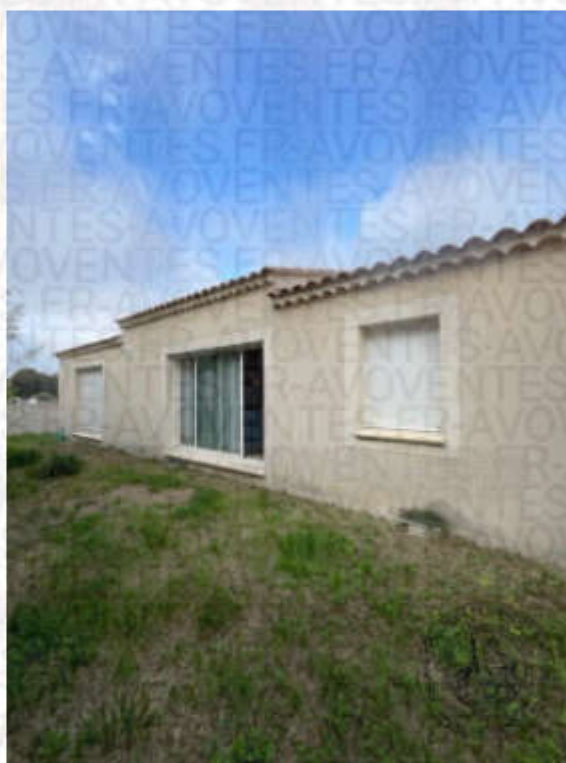
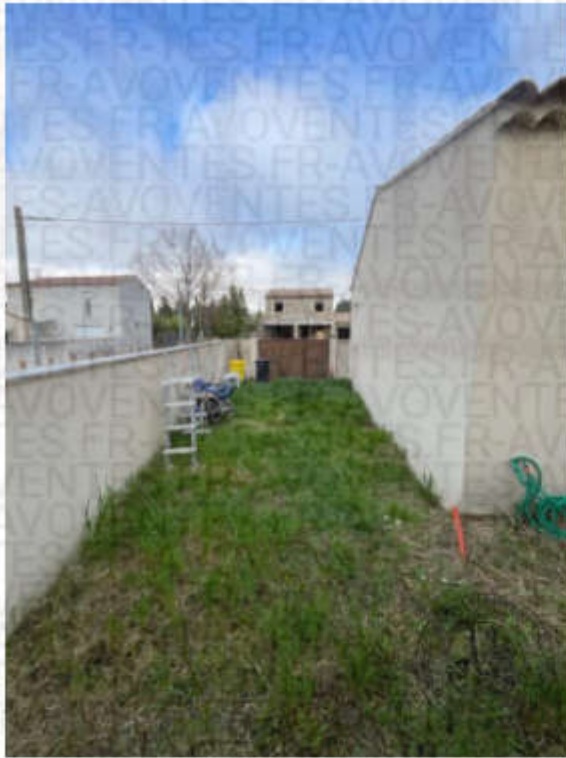
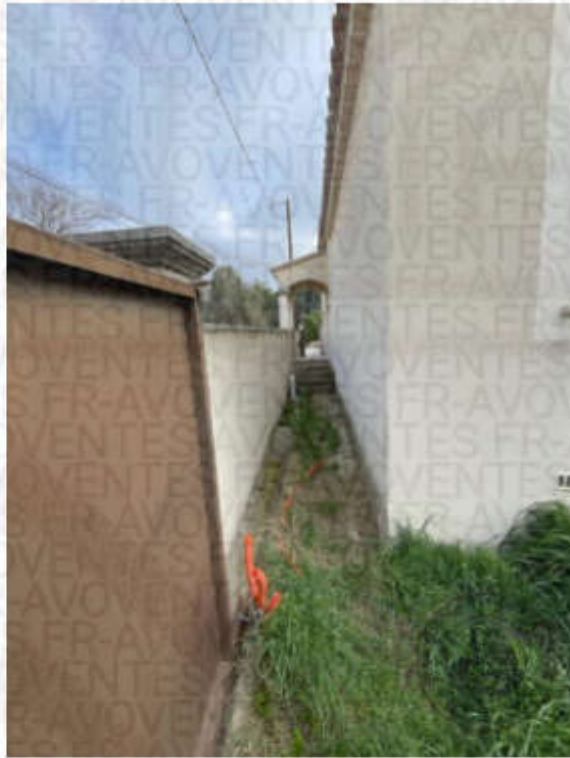
EXTERIEUR

Je constate l'édification d'un pavillon de plain-pied, lequel est ceinturé par un mur de clôture d'environ 1,80 m de hauteur, celui-ci étant en état d'usage correct.

Je constate la présence d'un portail d'accès véhicules en métal également en bon état, sous réserve de bon fonctionnement. À noter la ressortie de gaines PVC sur les encadrements de ce portail.

Devant la maison se trouvent une allée piétonne avec une porte métallique également en état d'usage correct, présentant également sur son encadrement des ressorties de tuyaux PVC.

Derrière la maison et sur son côté droit, je constate la présence d'un jardin dont le terrain est en friche et non entretenu.

Au niveau de l'arrière de la maison, je note la présence de regards en PVC au nombre de trois sans dommages. Je constate également au niveau de l'arrière de la maison la présence d'un robinet de puisage.

Le pavillon dispose d'un crépi peint en état d'usage correct ne présentant pas de dégradation majeure, à l'exception de traces de salissures.

Les différentes fenêtres avec stores PVC coulissants sont en bon état, sous réserve de bon fonctionnement.

À noter que la porte d'accès en bois présente d'importantes traces de salissures et de ruban adhésif, mais sans dégradation de matière.

Je constate enfin qu'est accolé au pavillon, un garage automobile avec porte d'accès coulissante et une porte piétonne. L'ensemble en état d'usage correct sous réserve de bon fonctionnement.

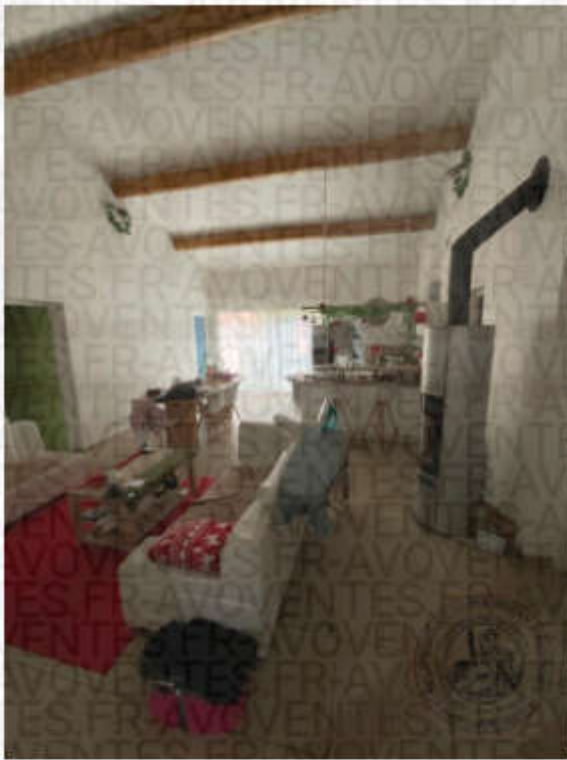
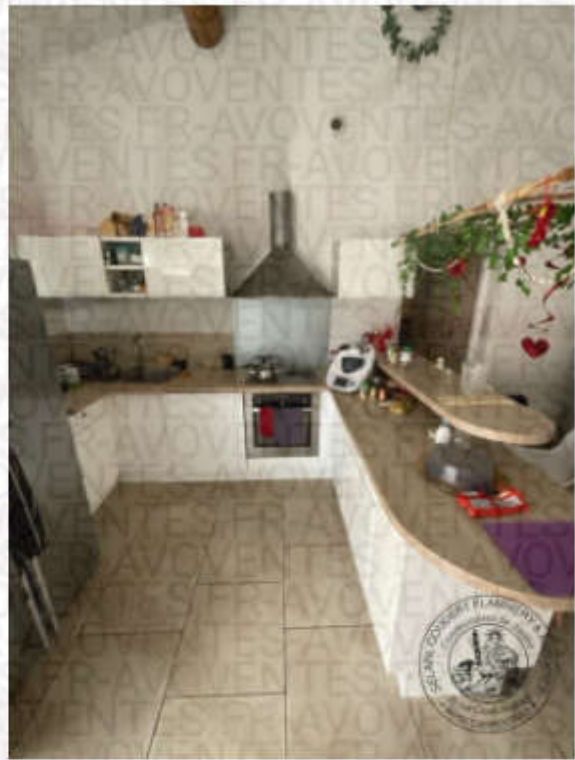
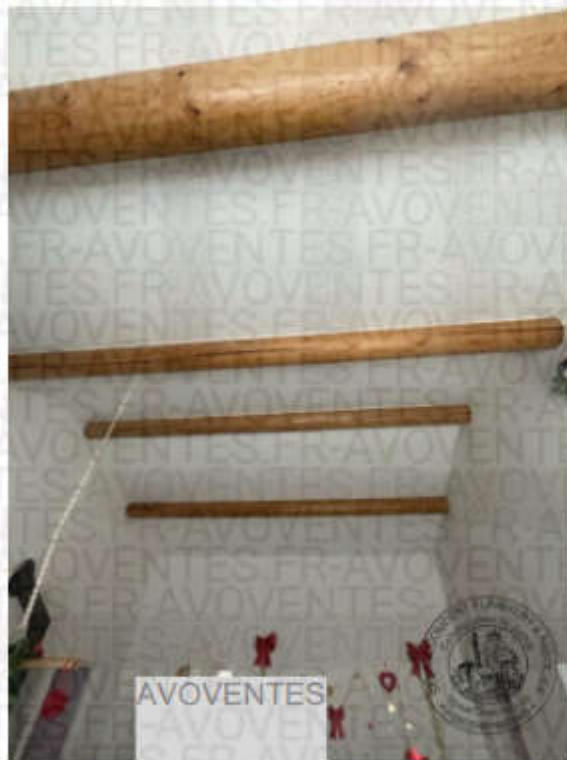
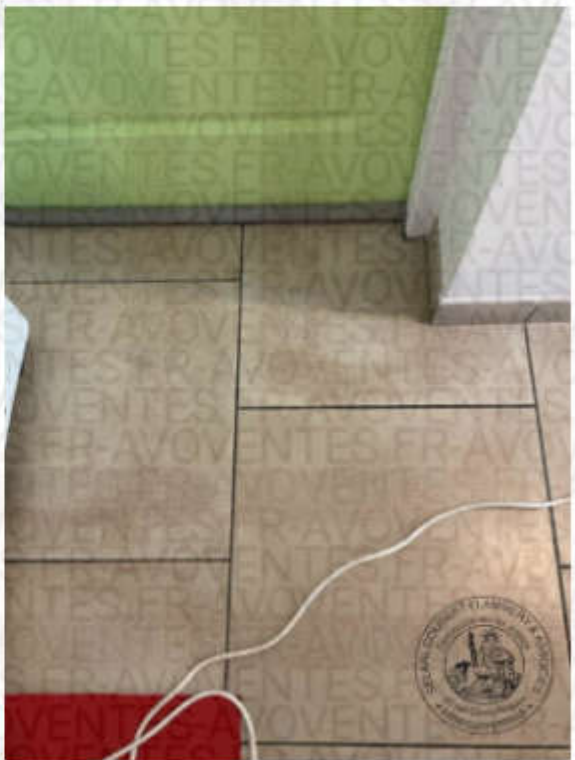
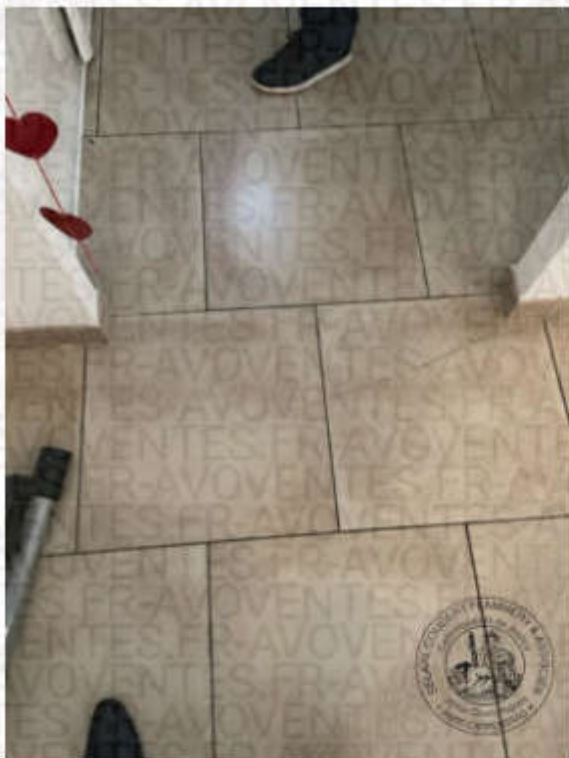
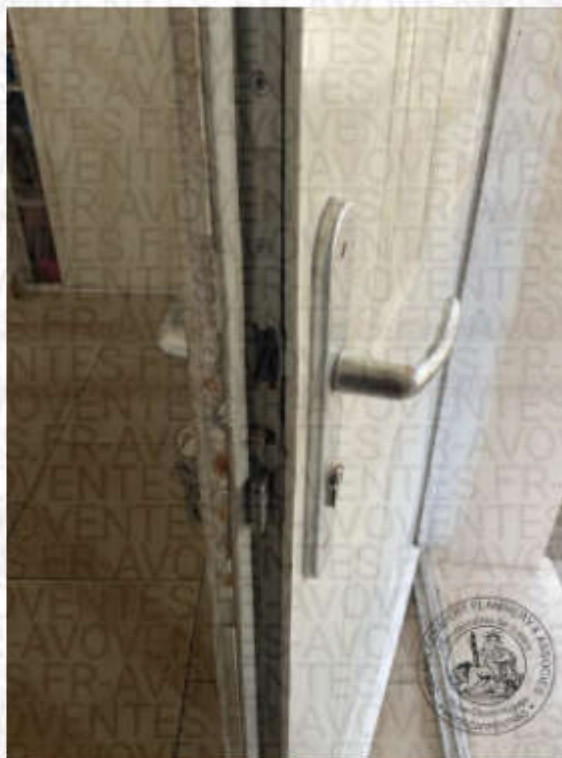
ENTREE – SALON – CUISINE

Je constate que la porte d'entrée présente sur son encadrement des marques d'usure ainsi que des raccords de peinture. À noter également que la serrure a fait l'objet d'une détérioration de même que la porte dont la tranche présente plusieurs éclats et chocs.

Je constate au sol la présence d'un carrelage en état correct à l'exception de rayures et de cinq carreaux fissurés situés devant la buanderie, également je relève deux carreaux fissurés entre l'entrée et le salon.

Les murs et plafonds comportent une peinture en bon état, sans dommages. Au plafond je note la présence de poutre en bon état visuel.

Je constat l'installation d'une cuisine équipée avec évier double vasque, plaque de cuisson trois feux électrique, une hotte, un four électrique encastré. Je note également au sein du salon la présence d'un poêle à bois.

Je constate enfin la présence d'une baie vitrée à un double vitrage, laquelle est parfaitement fonctionnelle avec volet roulant également fonctionnel.

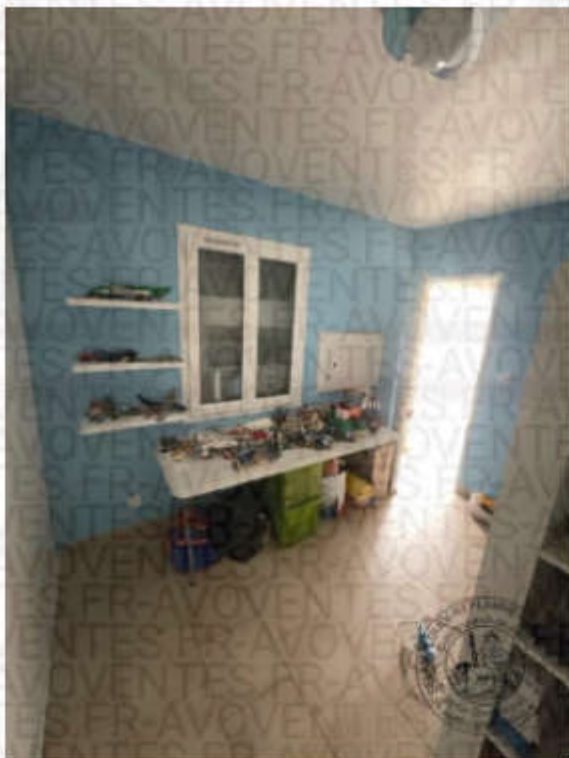
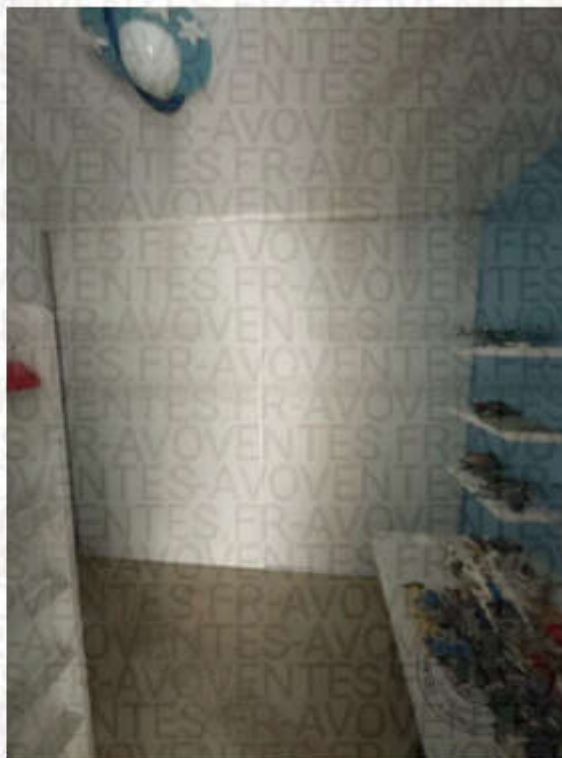
CHAMBRE ENFANT FACE CUISINE

Je constate que face à la cuisine, j'accède à une chambre d'enfants dont la porte avec poignée et serrure est en bon état et fonctionnelle.

Au sol le carrelage est également en bon état, de même que les murs et plafond disposant tout deux d'une peinture en très bon état sans dommages.

Je note la présence d'une fenêtre à encadrement PVC et double vitrage, laquelle est en bon état de fonctionnement. Celle-ci dispose d'un volet roulant électrique en bon état visuel sous réserve de bon fonctionnement.

À noter également, la présence de deux grands placards intégrés avec portes coulissantes parfaitement fonctionnelles.

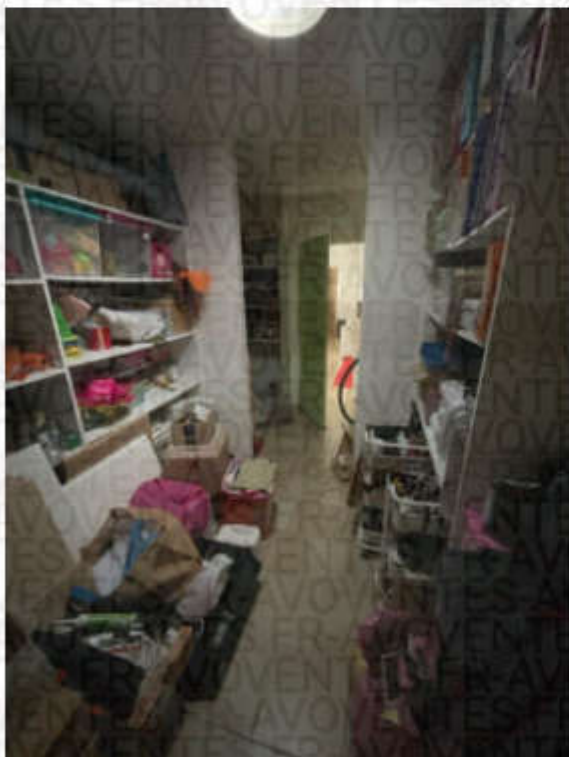
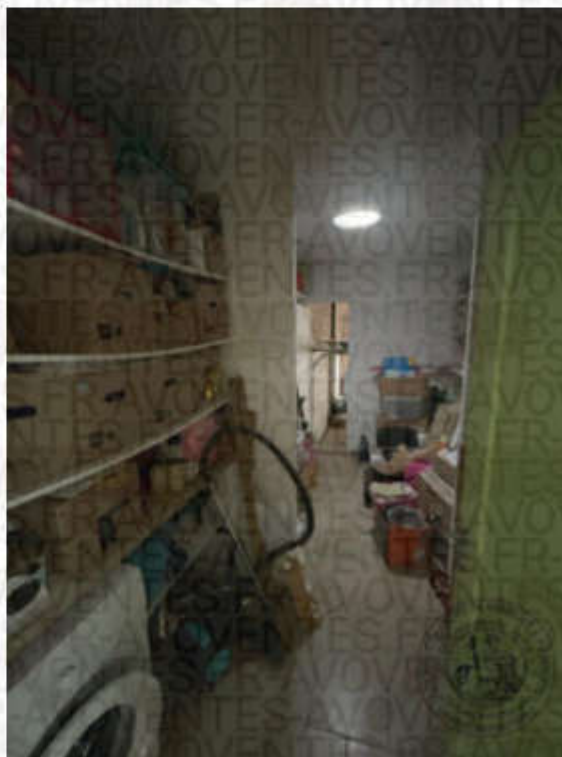
BUANDERIE

Je constate que la buanderie est mitoyenne de la chambre précédente, celle-ci présente au sol le même carrelage que précédemment également en bon état. Sur les murs et au plafond la peinture est en bon état d'usage. La porte d'accès présente une poignée fonctionnelle et ne présente pas de dommage. Je constate la présence de plusieurs étagères lesquelles sont affaissées. Le point lumineux et les spots sont également fonctionnels.

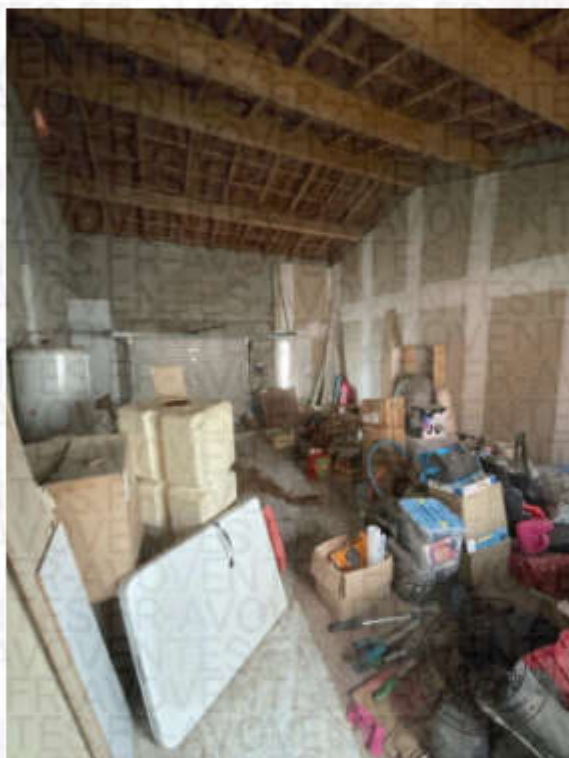
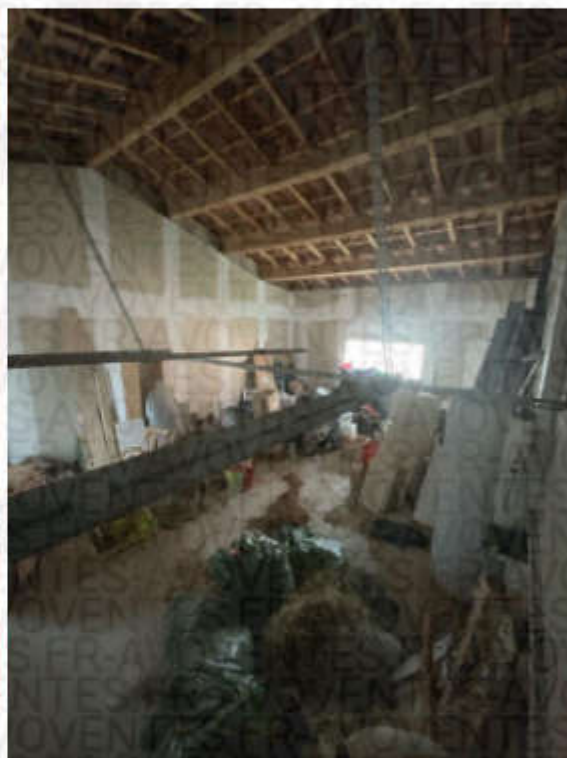
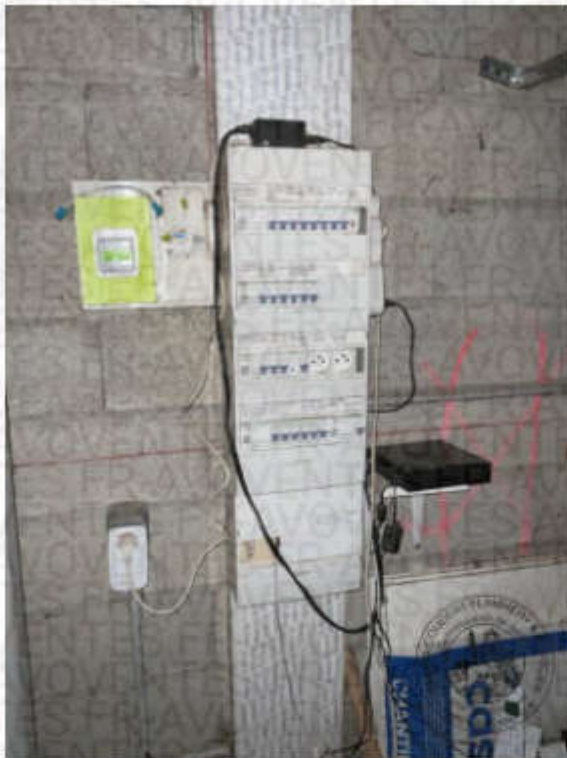
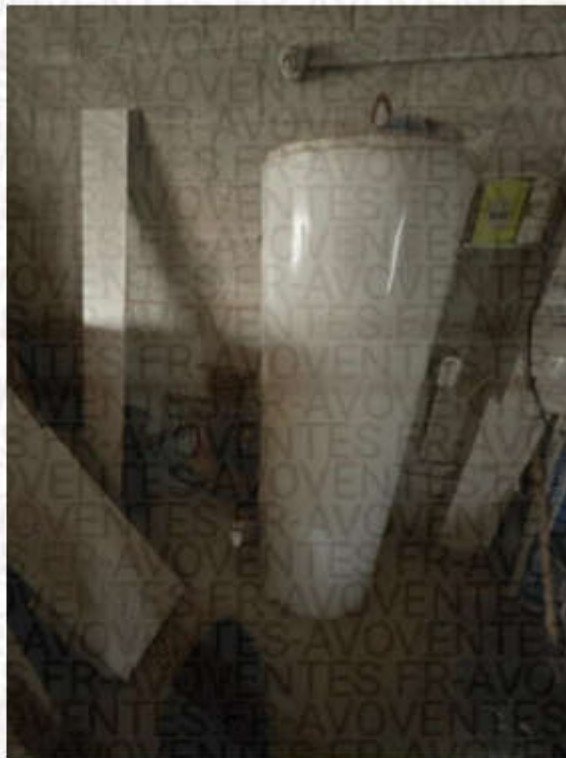
GARAGE

L'accès au garage s'effectue depuis l'intérieur de la maison par la buanderie au moyen d'une porte en PVC, avec poignée et serrure fonctionnelle.

Au sol le béton est à l'état brut et ne présente pas de fissure ou de craquelure.

À noter que les murs sont également à l'état brut, composés de parpaings et de plaque de placoplâtre non enduites.

Le portail véhicule ainsi que la porte piéton sont en bon état sous réserve de bon fonctionnement.

Je note également au sein du garage, la présence d'un compteur électrique Linky en bon état visuel, ainsi qu'un tableau électrique avec disjoncteur également en bon état visuel.

Je note la présence d'un chauffe-eau recouvert de poussière sous réserve de bon fonctionnement.

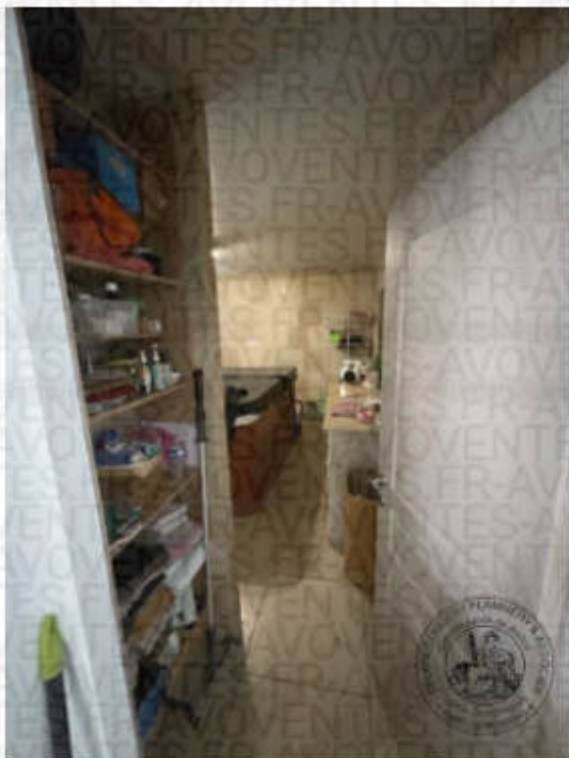
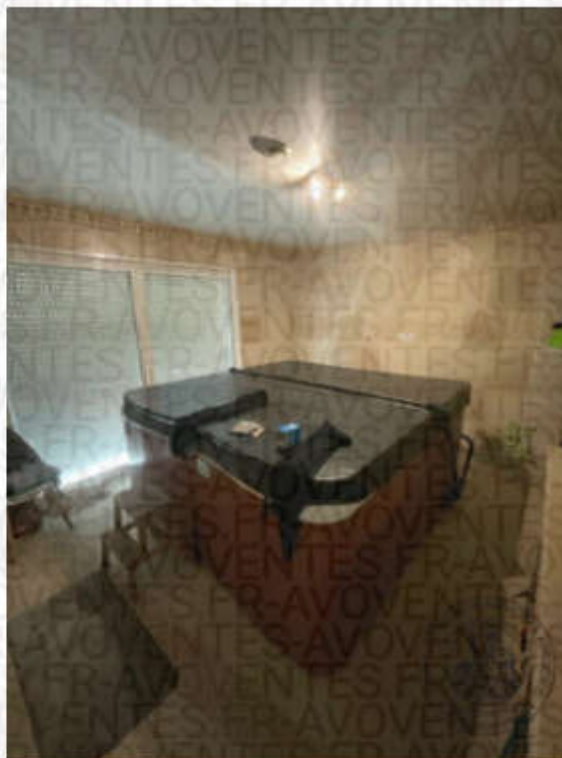
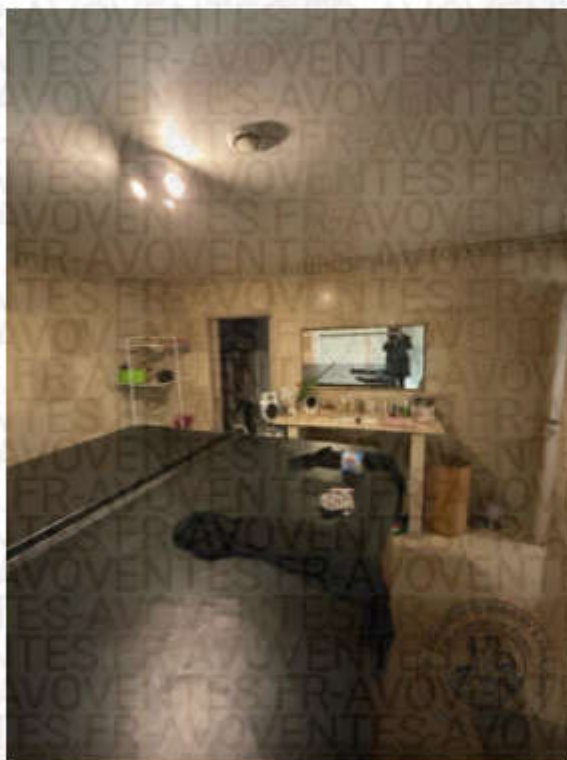
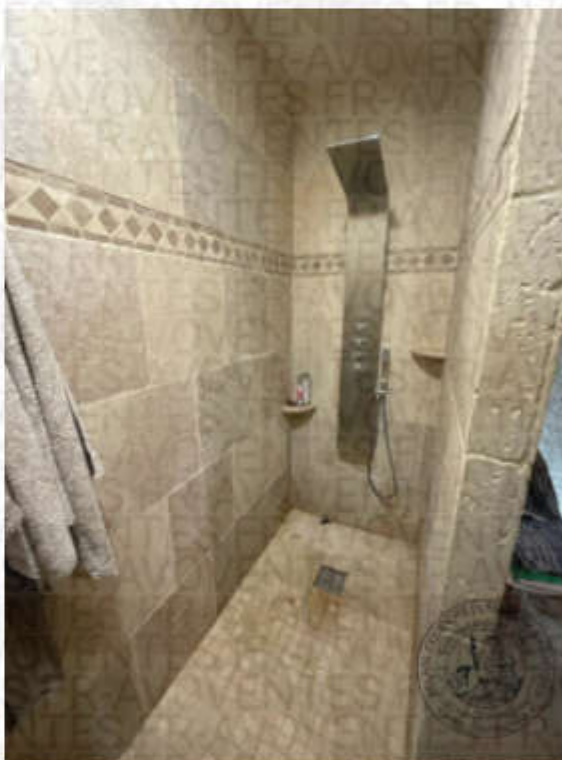
SALLE DE BAIN

Depuis le salon, j'accède à la salle de bain celle-ci disposant d'une porte d'accès en bois avec poignée et serrure fonctionnelle sans dommages.

Au sol, le carrelage en pierre est en excellent état sans dommages ni dégradation.

Sur les murs, le revêtement en carreaux de pierre est également en très bon état, il en est de même pour le plafond peint.

Je constate la présence d'un meuble en pierre, recevant une vasque d'évier avec robinet mitigeur, l'ensemble ne souffre pas de dommages.

Je note également la présence d'une douche à l'italienne empierrée avec crédence au sol et sur les murs, à noter également une douche à cascade l'ensemble en bon état, sous réserve de bon fonctionnement.

Je constate la présence d'une double porte fenêtre à encadrement PVC et double vitrage fonctionnelle en bon état avec volet roulant, sous réserve de bon fonctionnement.

Je constate enfin l'installation au centre de la pièce d'un jacuzzi en bon état visuel, sous réserve de bon fonctionnement.

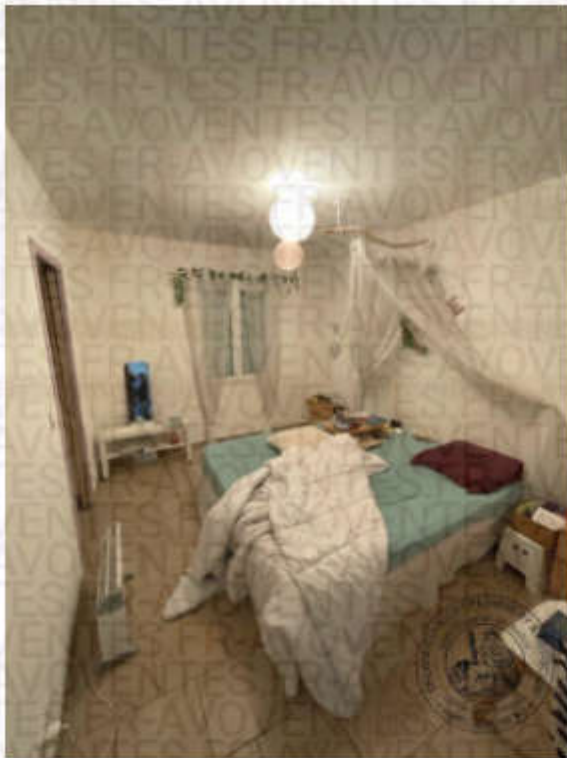
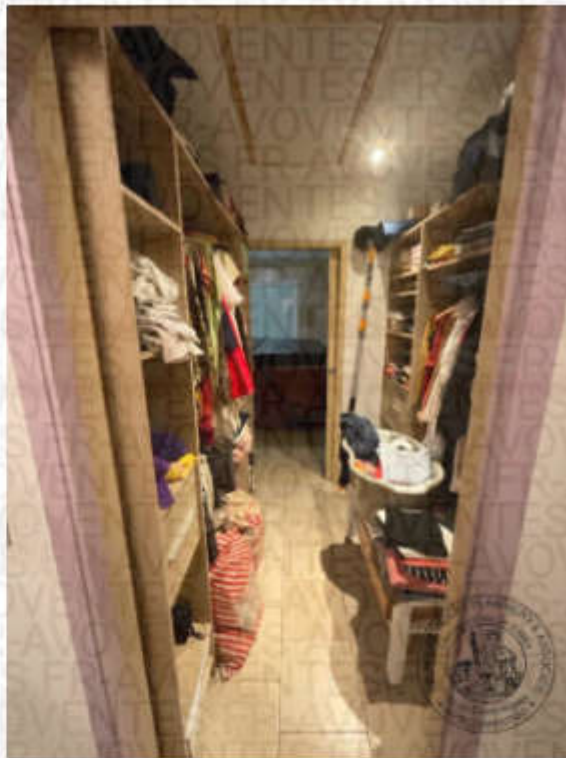
CHAMBRE PARENTALE

La chambre parentale dispose d'un accès direct sur la salle de bain et la penderie, elle possède également une porte donnant sur le salon. Celle-ci présente au sol un carrelage en très bon état, qui ne souffre pas de dommage. Sur les murs et au plafond, la peinture est également en très bon état.

À noter la présence d'une fenêtre à encadrement PVC et double vitrage en très bon état, parfaitement fonctionnelle, avec volet roulant sous réserve de bon fonctionnement. Je constate que l'accès à la penderie s'effectue par une porte coulissante fonctionnelle et sans dommages. À noter au sein de la penderie, que les murs, sol et plafond sont en état.

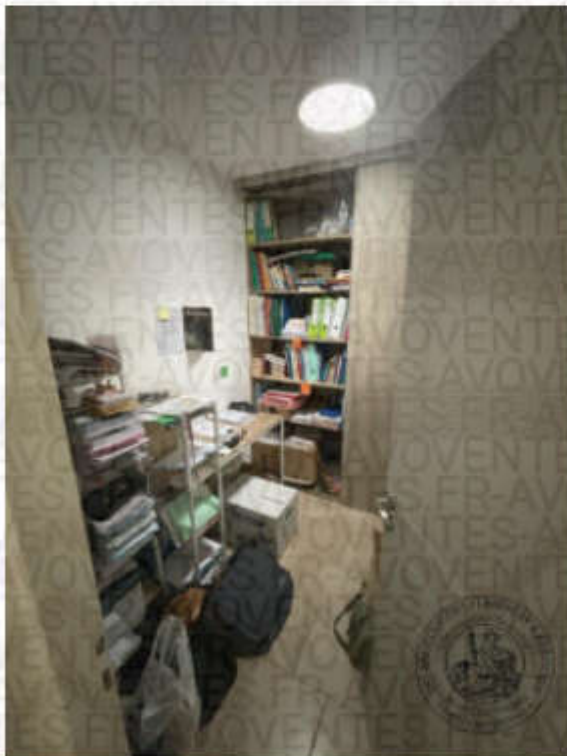
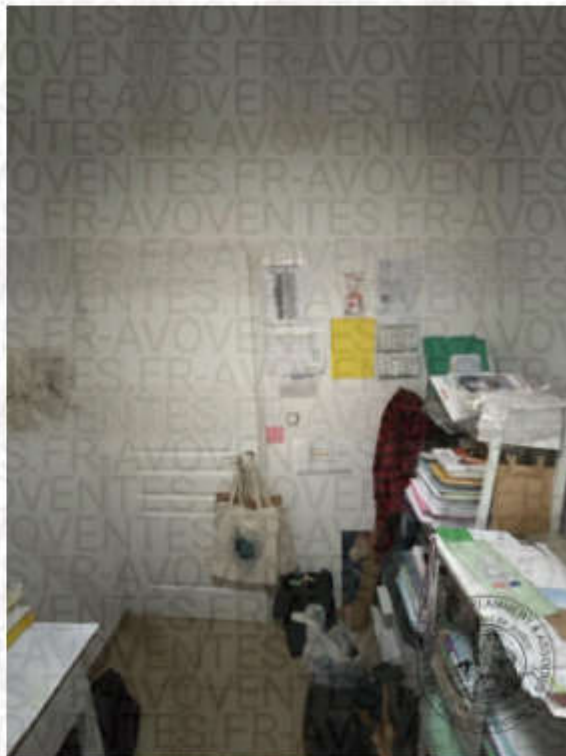
BUREAU

Le bureau se situe depuis le salon entre la porte d'accès à la salle de bain et à la chambre. Il dispose d'une porte d'accès avec poignée fonctionnelle et en très bon état. Au sol le carrelage est en excellent état sans dégradation. Sur les murs et au plafond, la peinture ne souffre pas de dommages, à noter que le cache du bouton d'éclairage est manquant.

Je relève la présence d'un placard intégré avec double portes coulissantes fonctionnelles et sans dommages. Enfin je constate la présence d'un puit de lumière avec point lumineux fonctionnel.

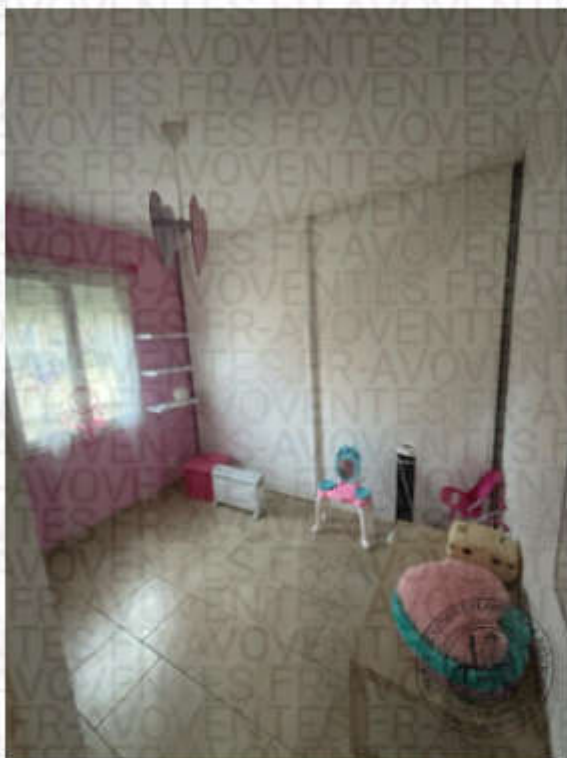
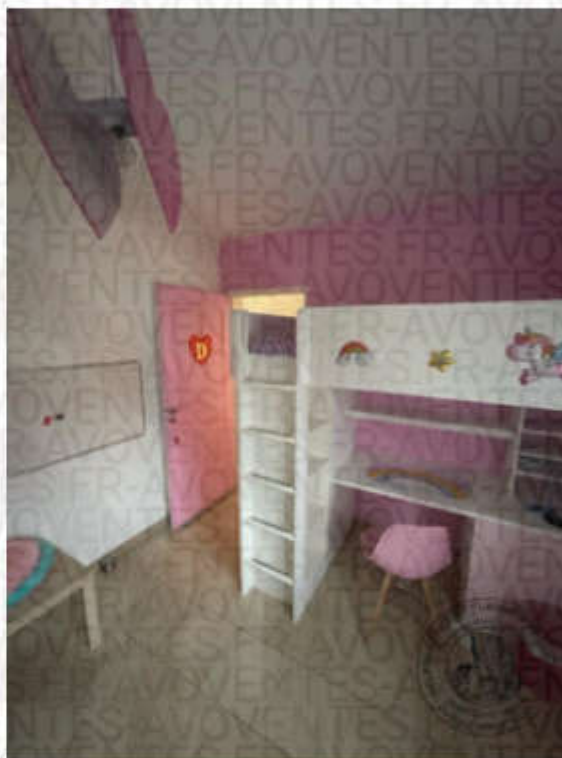
DEUXIEME CHAMBRE

Cette chambre se situe à gauche de la buanderie. Au sol le carrelage est en très bon état, sans dommage.

À noter que la porte d'accès en bois avec poignée fonctionnelle est également sans dommages avec une peinture en bon état.

Je constate la présence d'un placard intégré avec double portes coulissantes fonctionnelles en bon état et sans dommages.

À noter également la présence d'une fenêtre à double vitrage avec encadrement PVC et volet roulant électrique fonctionnel.

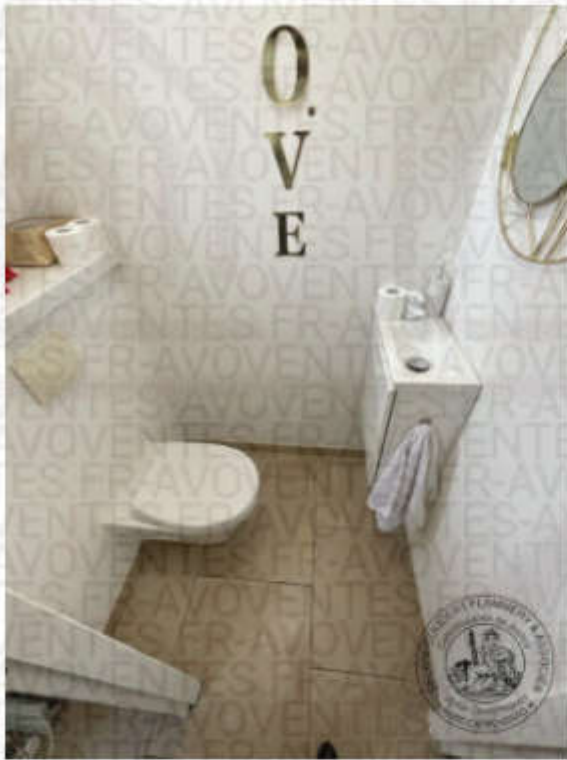
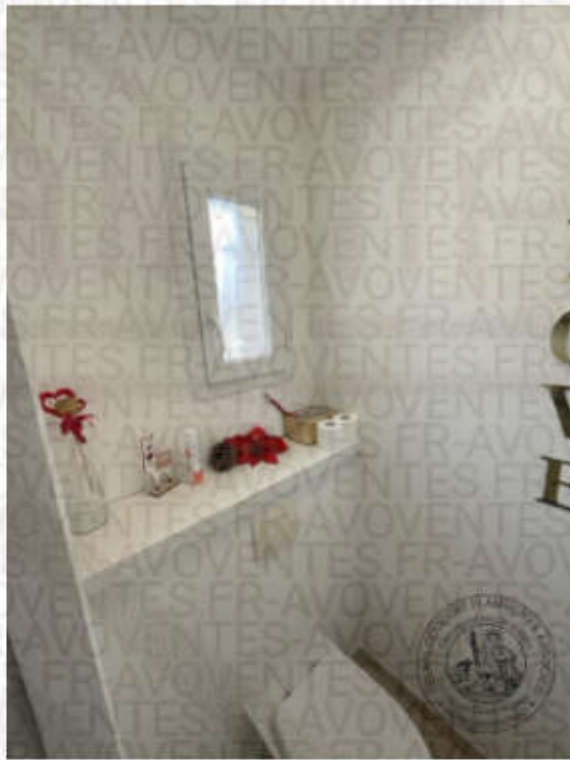
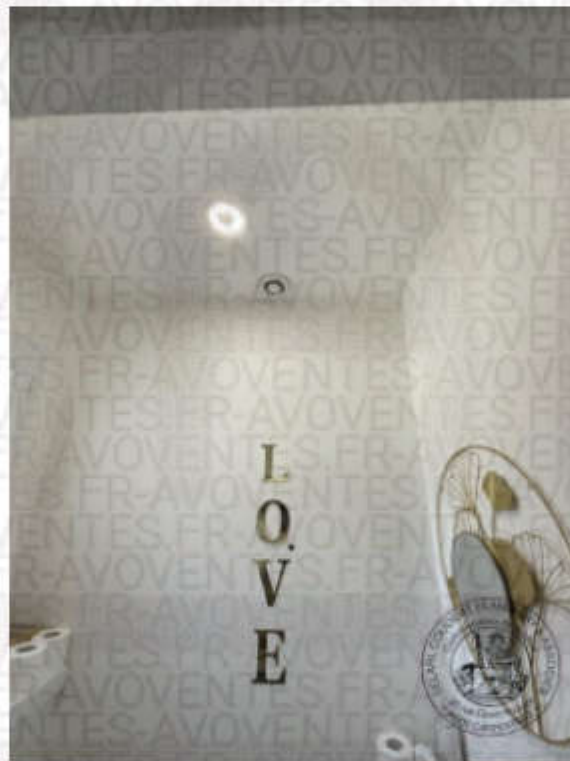
LIEUX D'AISANCE

Les lieux d'aisance se situent à gauche de la porte d'entrée du pavillon, ils disposent d'une porte en bois, avec verrou et poignée fonctionnelle.

À noter la présence d'un WC suspendu ainsi que d'un meuble évier avec vasque et robinet mitigeur, l'ensemble en état d'usage correct, sous réserve de bon fonctionnement.

Je constate également la présence d'une fenêtre à double vitrage et encadrement en PVC, laquelle est en bon état et fonctionnelle.

Au sol le carrelage ne présente pas de dégradation, à noter sur les murs et au plafond que la peinture est également en très bon état.

Je note la présence d'une bouche de VMC, laquelle est encrassée.
