PROCES VERBAL DE DESCRIPTION

Qu'il convient de procéder à la description du bien immobilier sis :

19, Grand Rue

84600 VALREAS

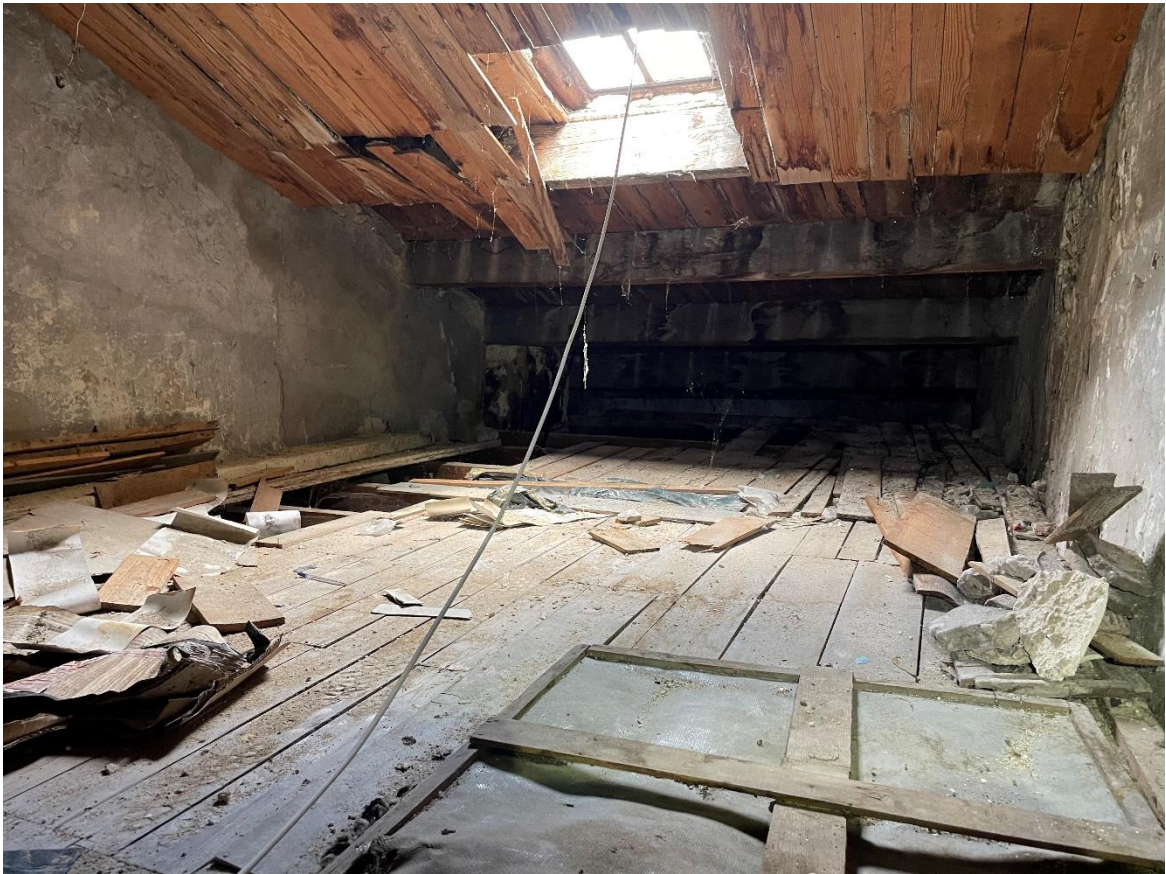
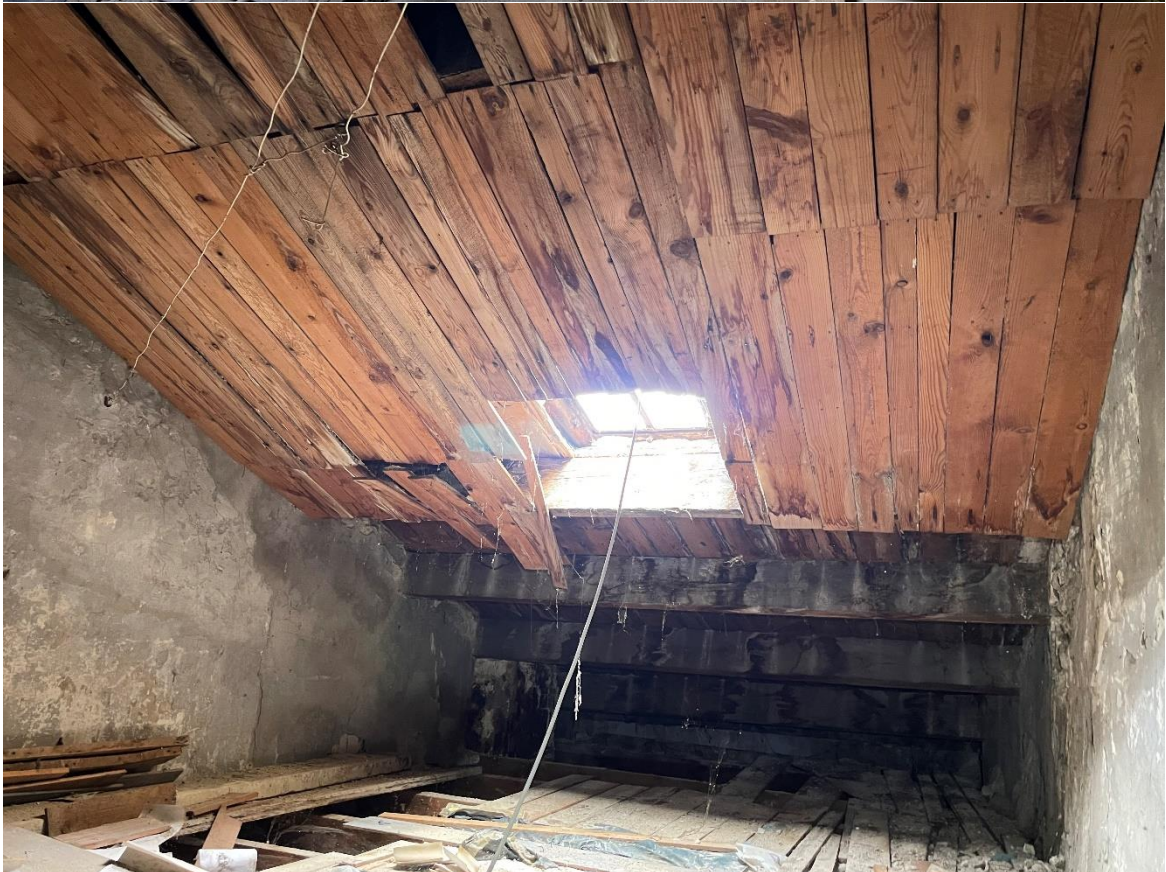
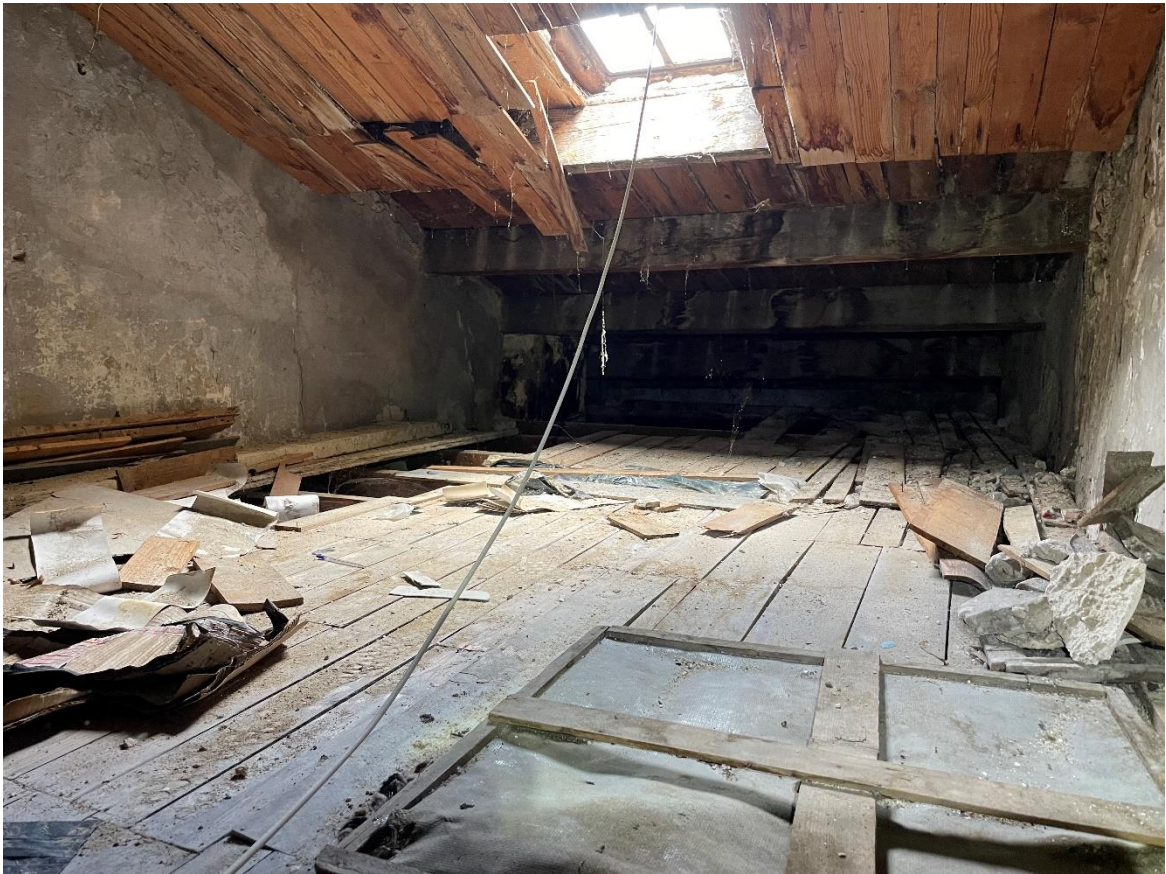
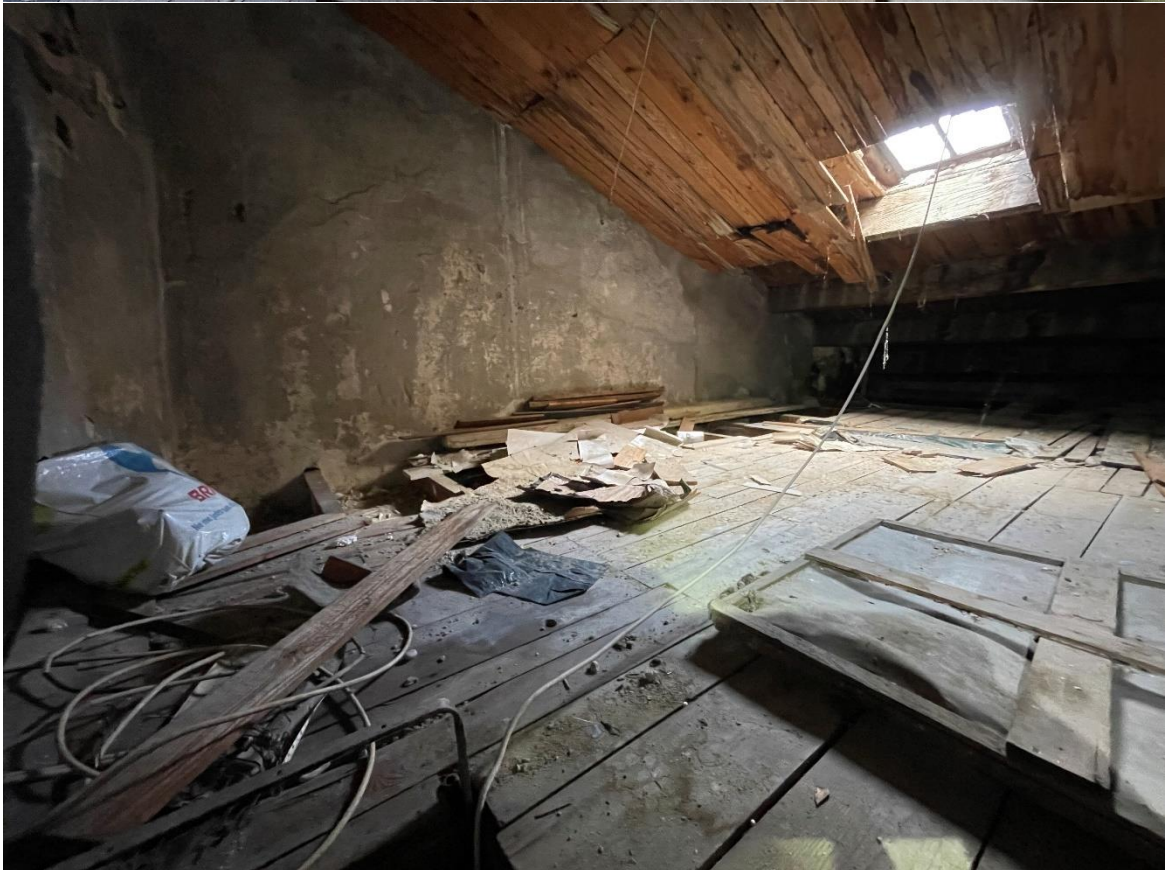
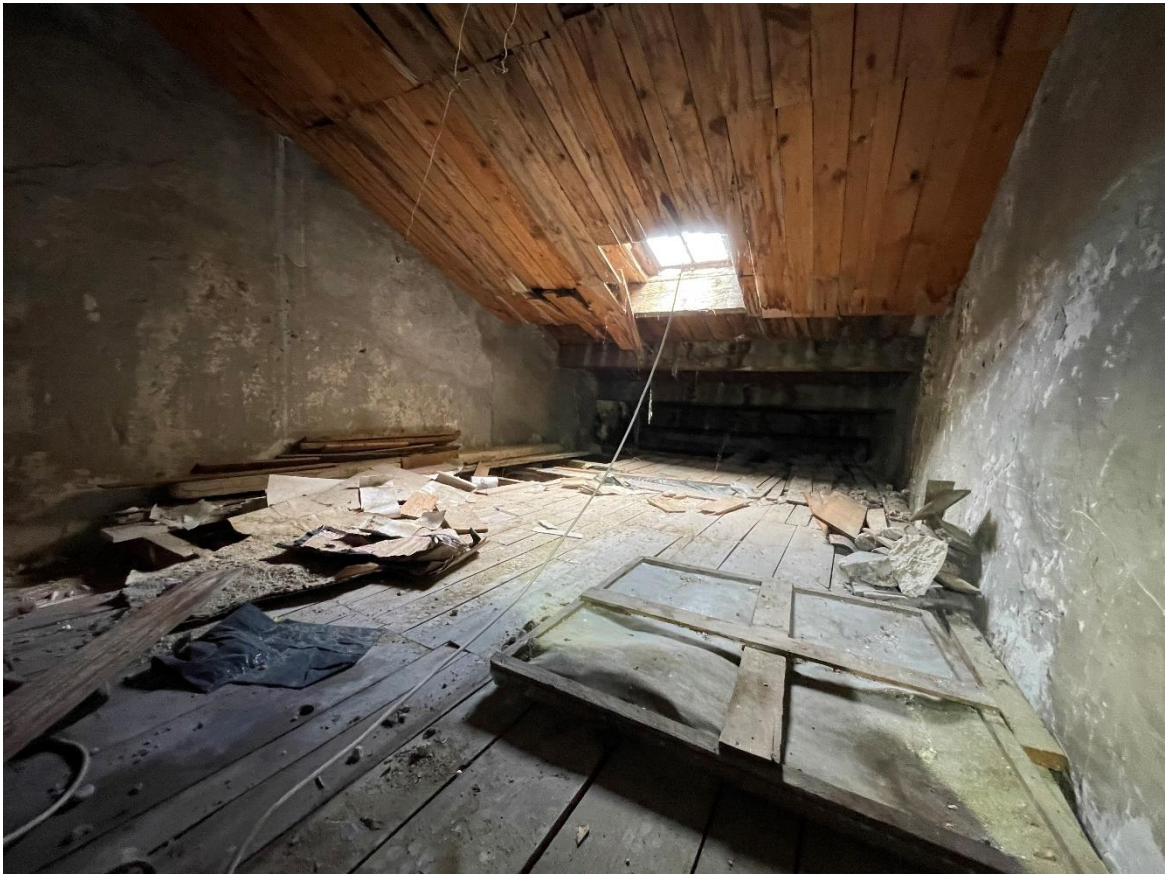
- Les combles :

J'accède à cet espace par une trappe.

Les planches au plafond sont largement endommagées, je note la présence d'un fenestron dont les montants sont en métal et je constate que la toiture est endommagée. La hauteur est de 1,80 mètres sur seulement un tiers de la surface de l'espace. Le sol est constitué de planches.

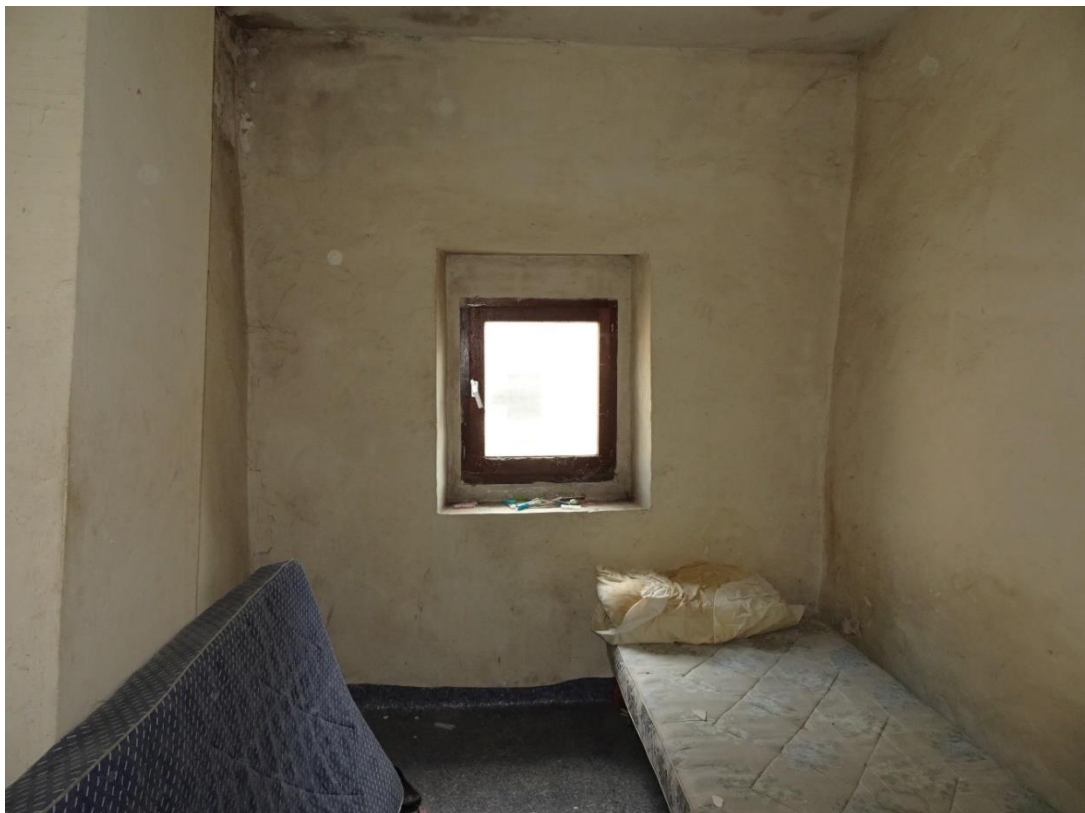
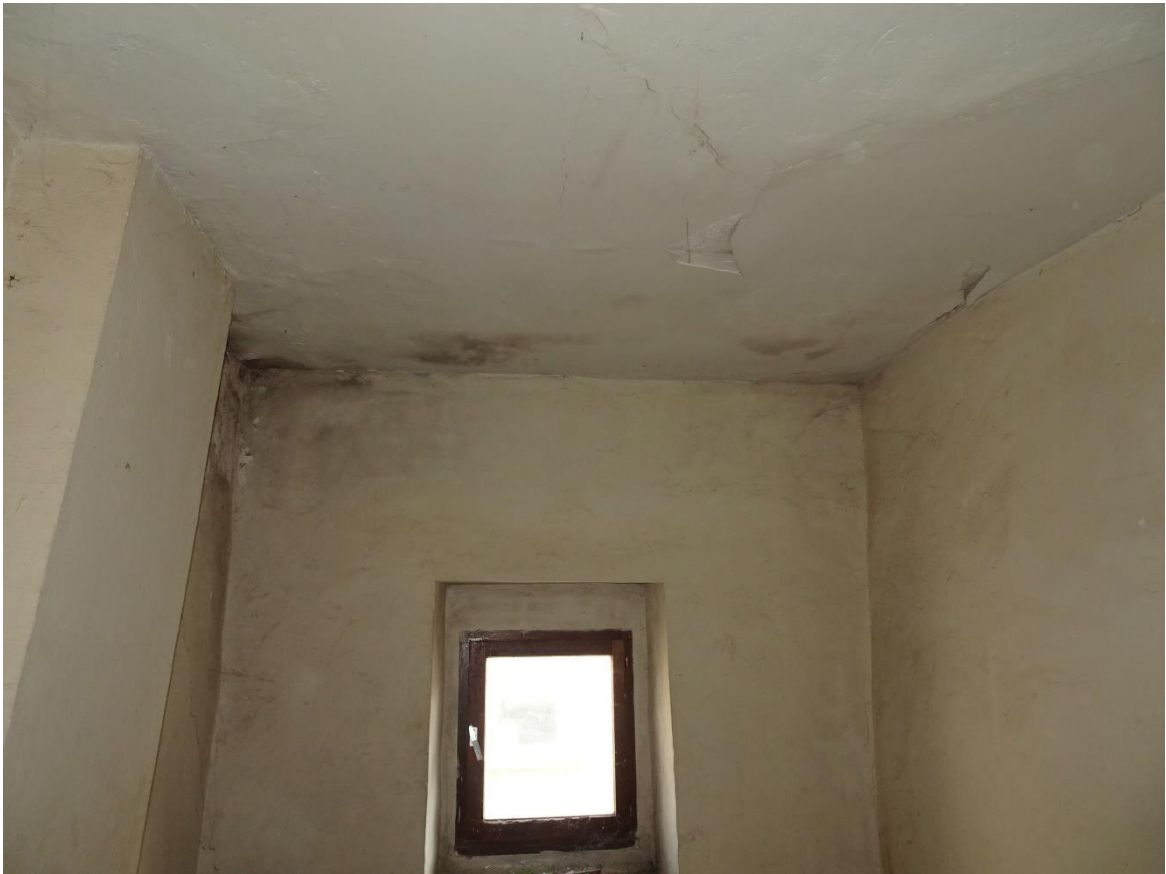
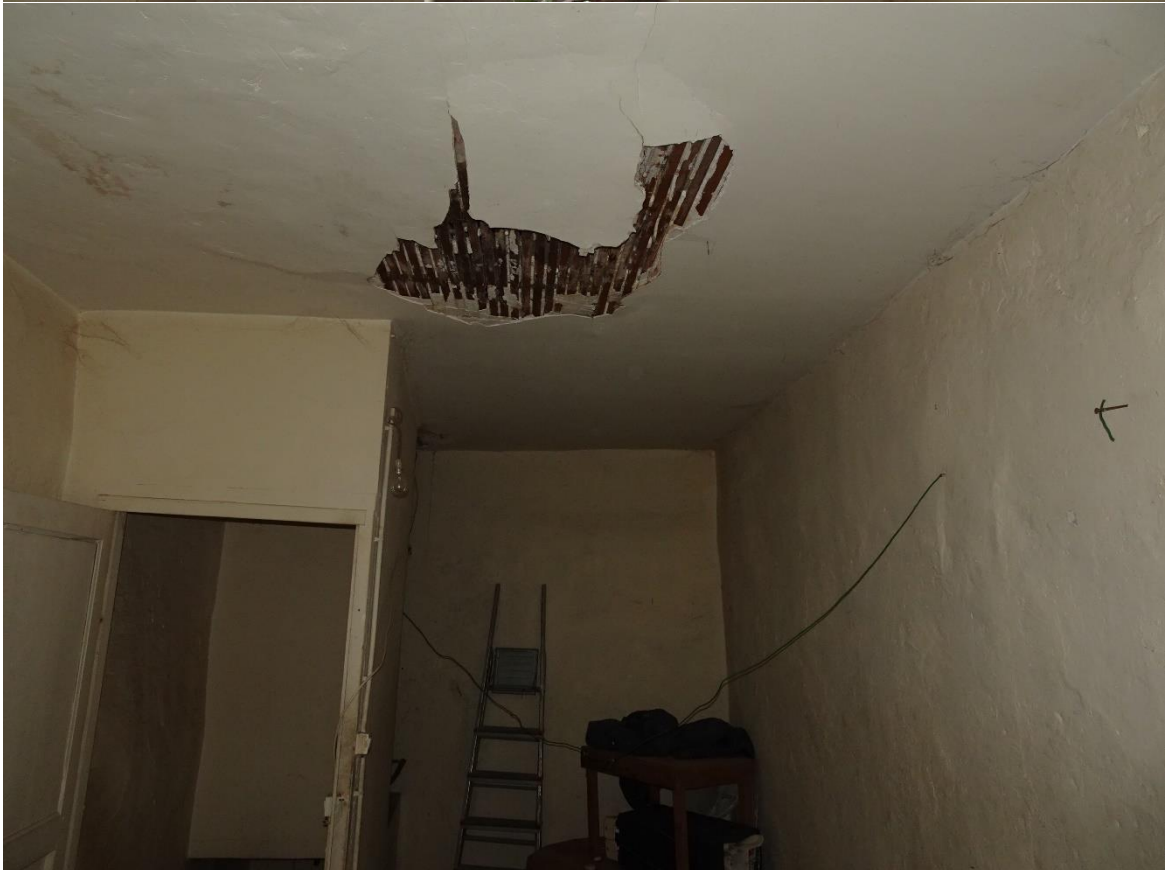
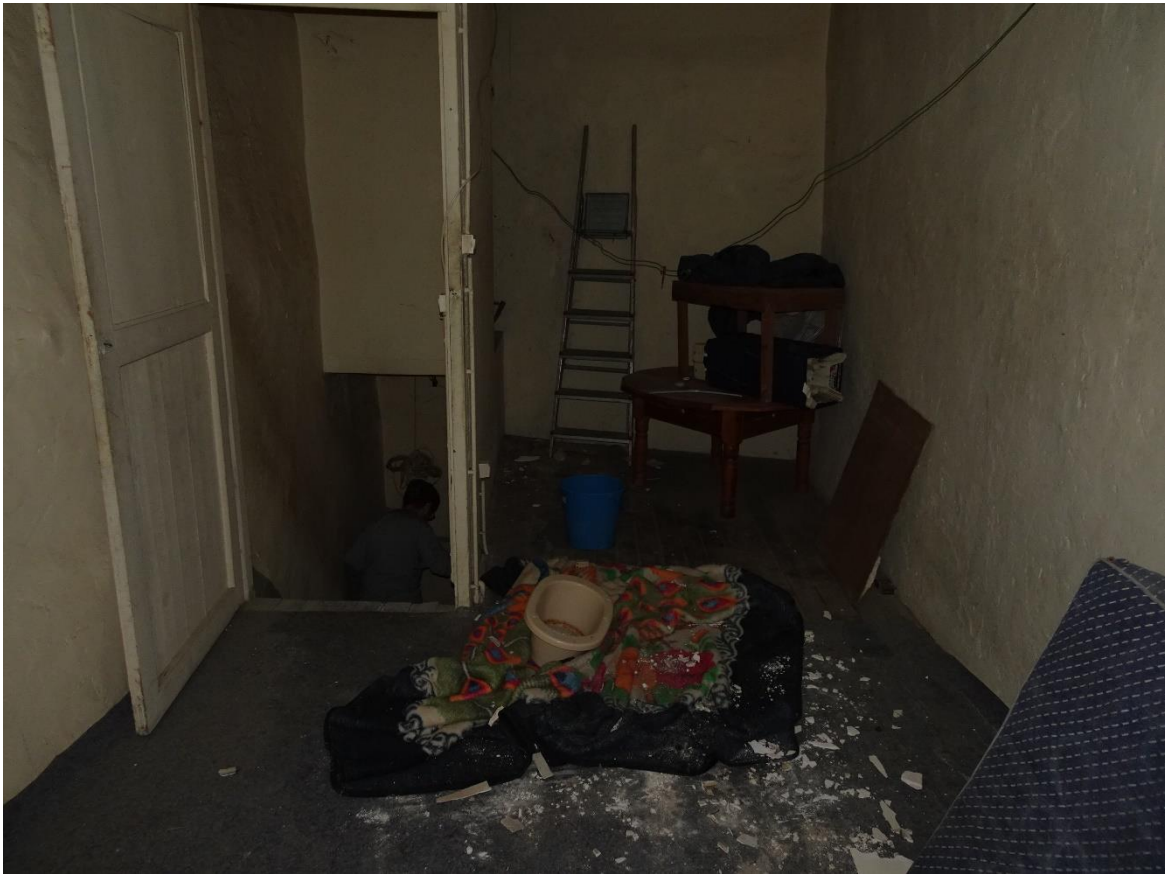
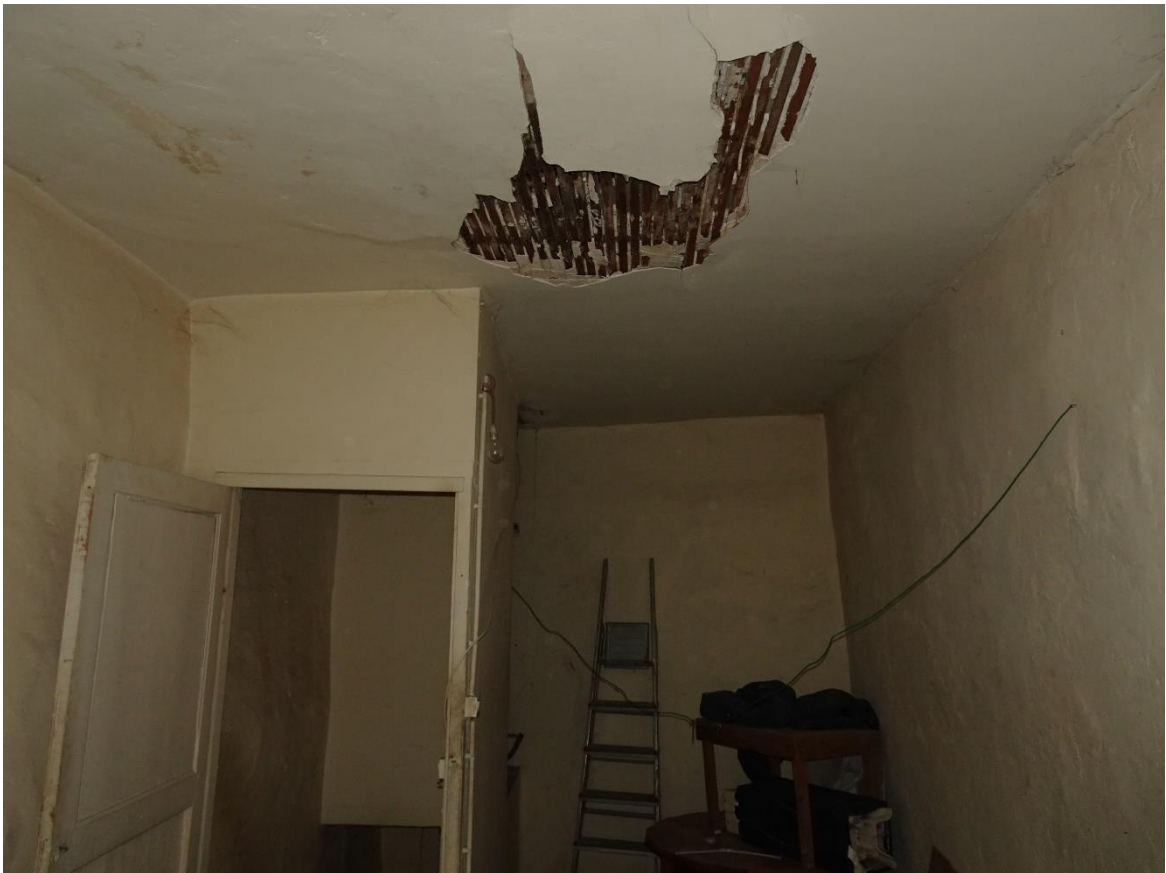
- Le deuxième étage :

Le sol est constitué de revêtement plastique, et de parquet ancien. Les murs sont peints. Au plafond, le plâtre s'est effondré partiellement.

Je note la présence d'un fenestron en bois donnant côté Grande Rue.

Cette pièce est équipée d'une porte d'accès depuis l'escalier, en bois ancienne, d'une trappe d'accès aux combles, et d'une installation électrique vétuste comportant une ampoule, un interrupteur et une prise électrique.

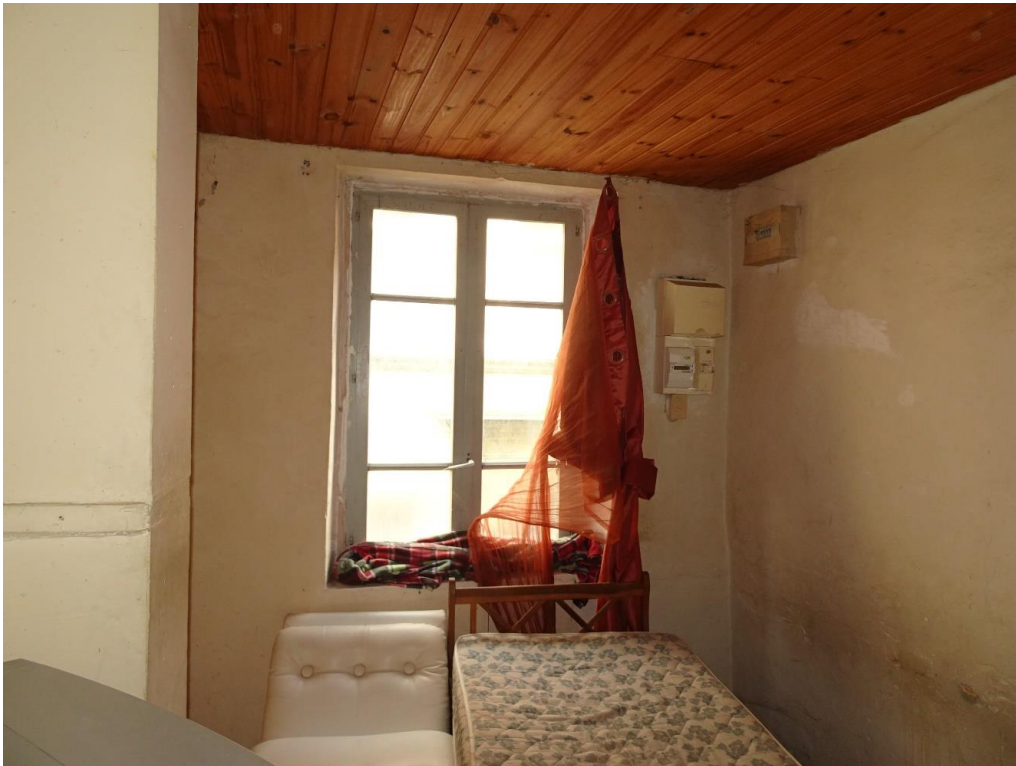
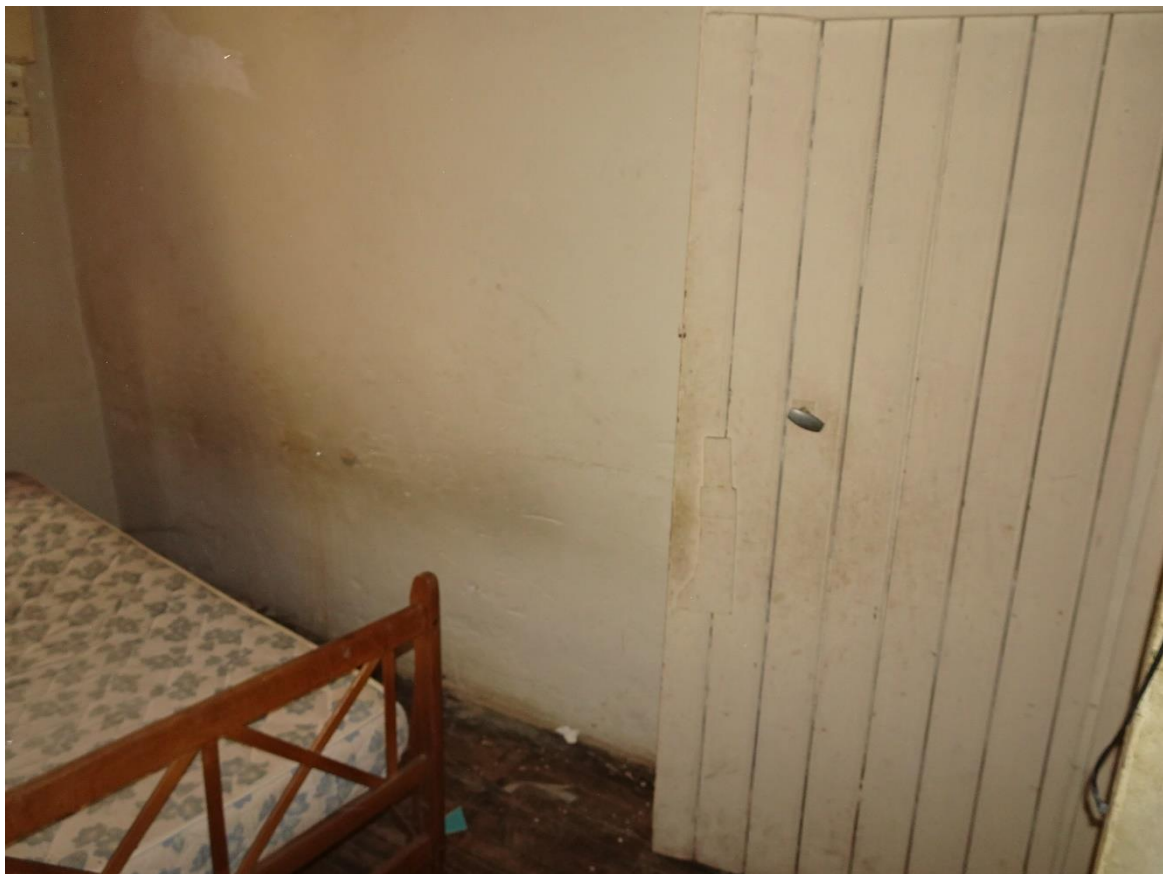
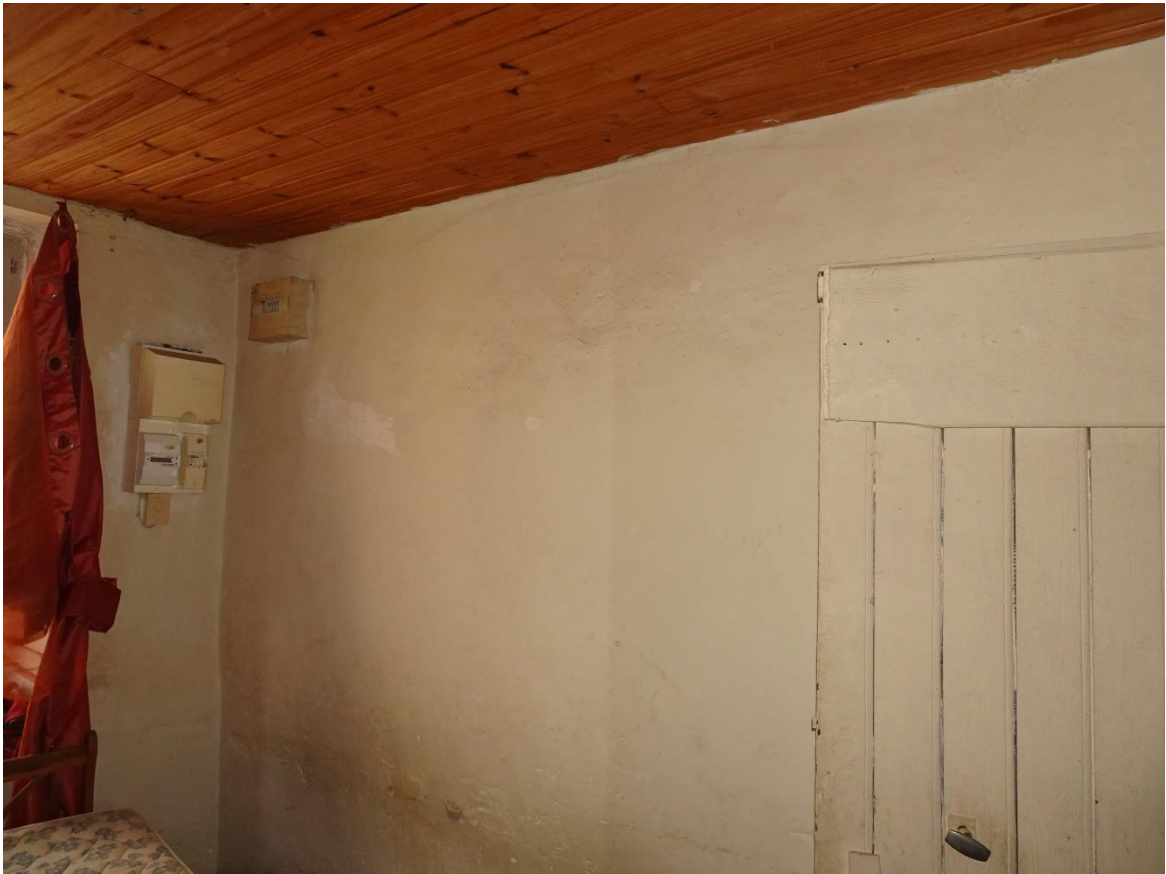
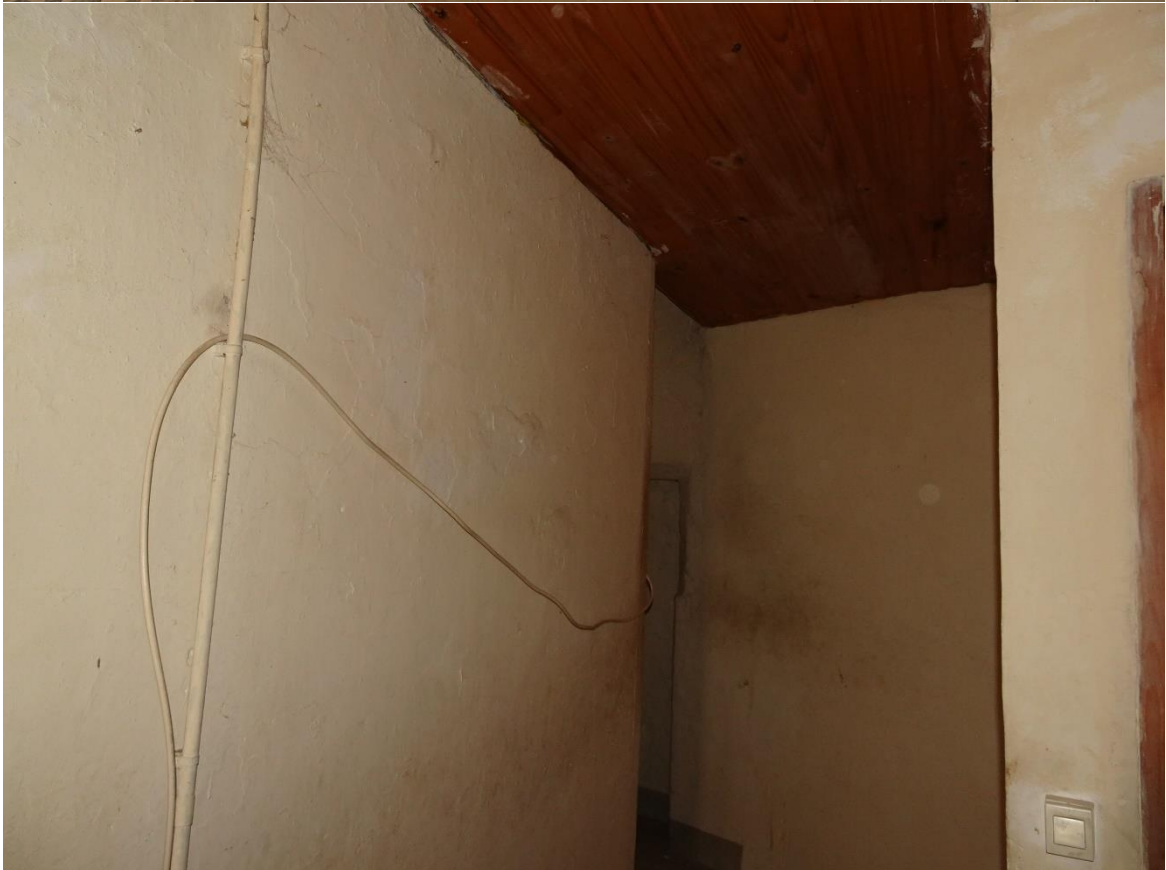
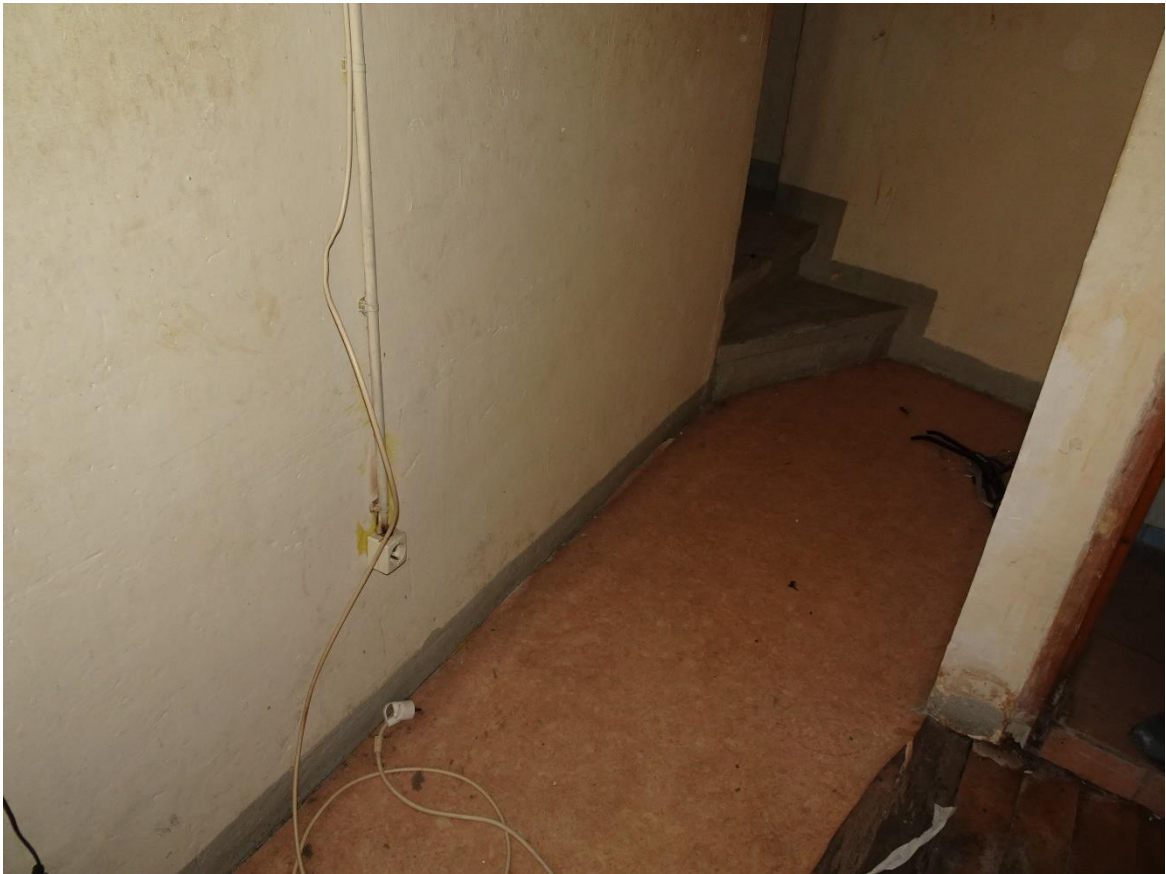
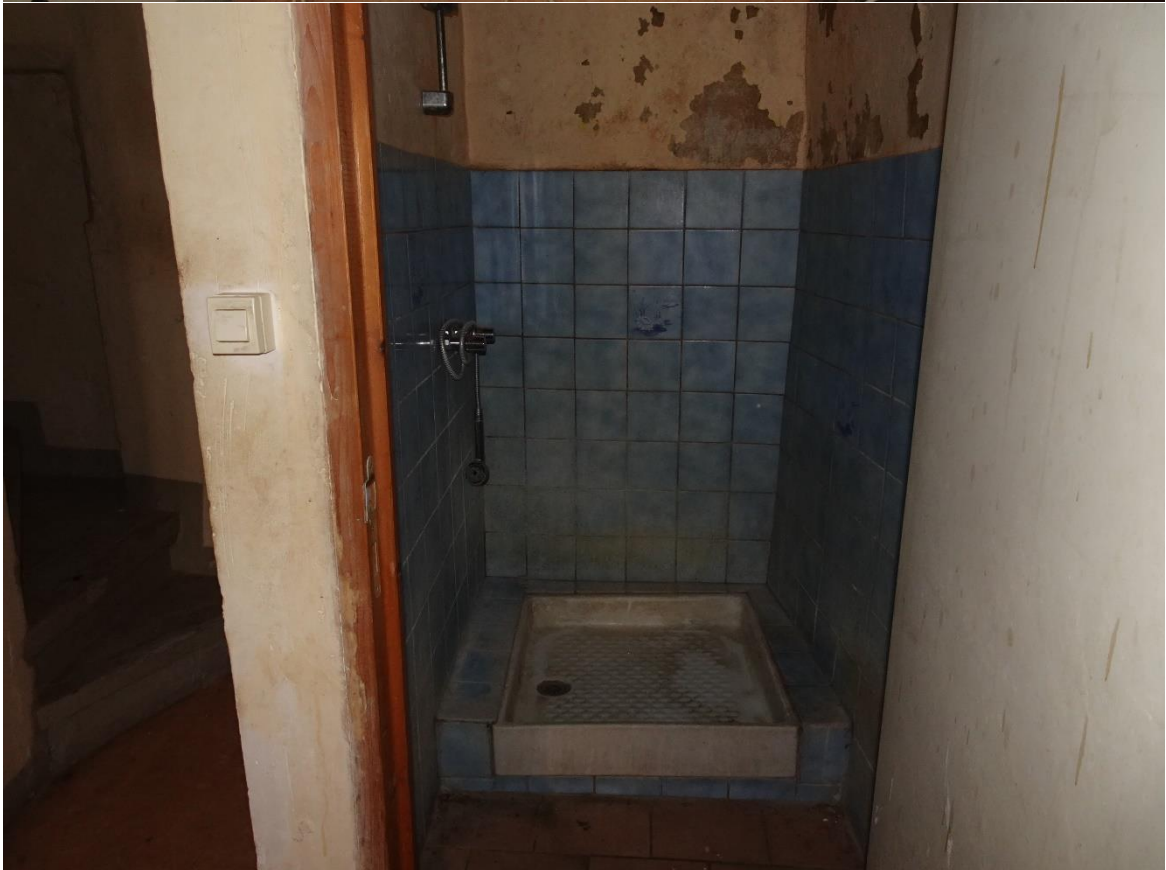
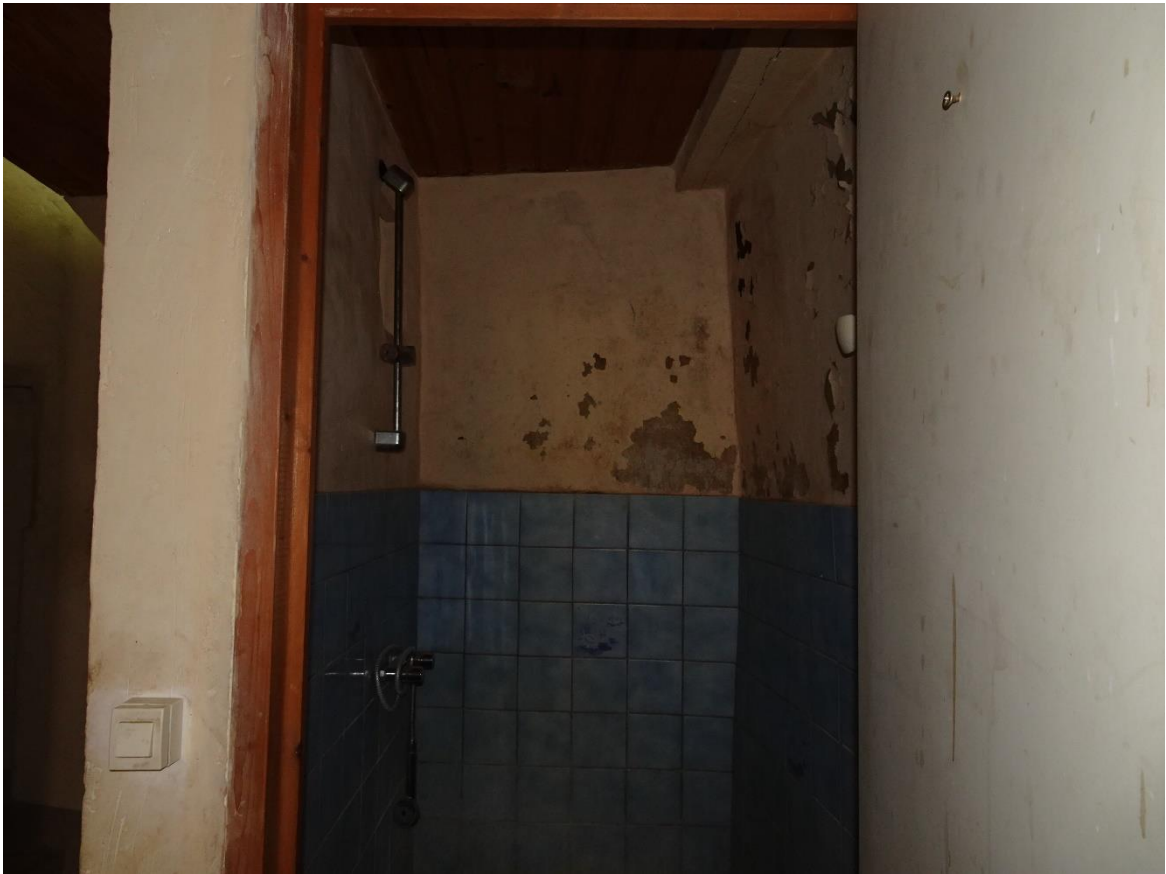
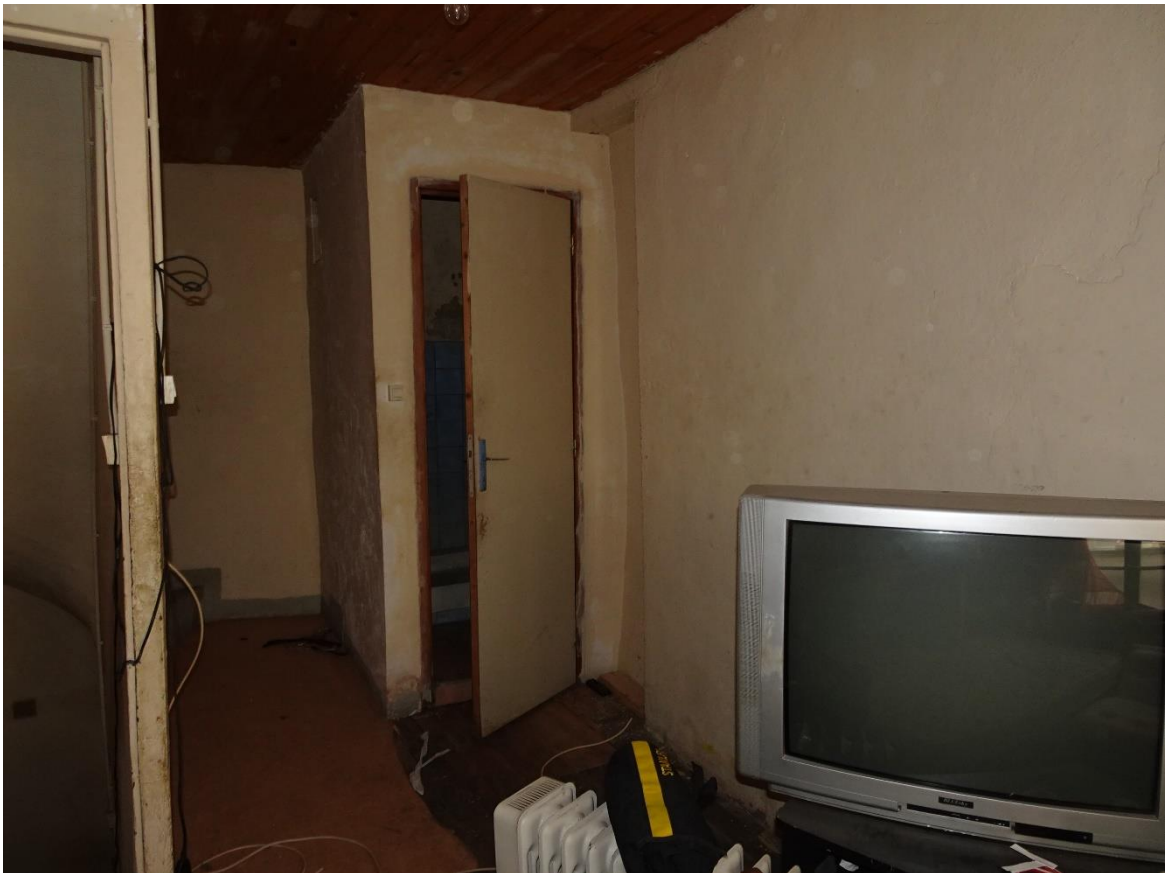
- Le premier étage :

Au sol, le parquet est ancien. Les murs sont peints et le plafond est constitué de lambris.

Je note la présence de :

- Une fenêtre deux battants en bois donne côté Grande Rue
- Une pièce avec douche comportant un globe d'éclairage et une porte : la faïence couvre les murs et le restant crépi se délite
- Un compteur EDF et le disjoncteur : Il n'y a pas d'électricité ni d'eau
- Une porte d'accès à la pièce
- Deux interrupteur, une prise et une ampoule au plafond
- Hall d'escalier entre le premier et le deuxième étage :
