PROCES VERBAL DE DESCRIPTION

Qu'il convient de procéder à la description du bien immobilier sis :

19, Grand Rue

84600 VALREAS

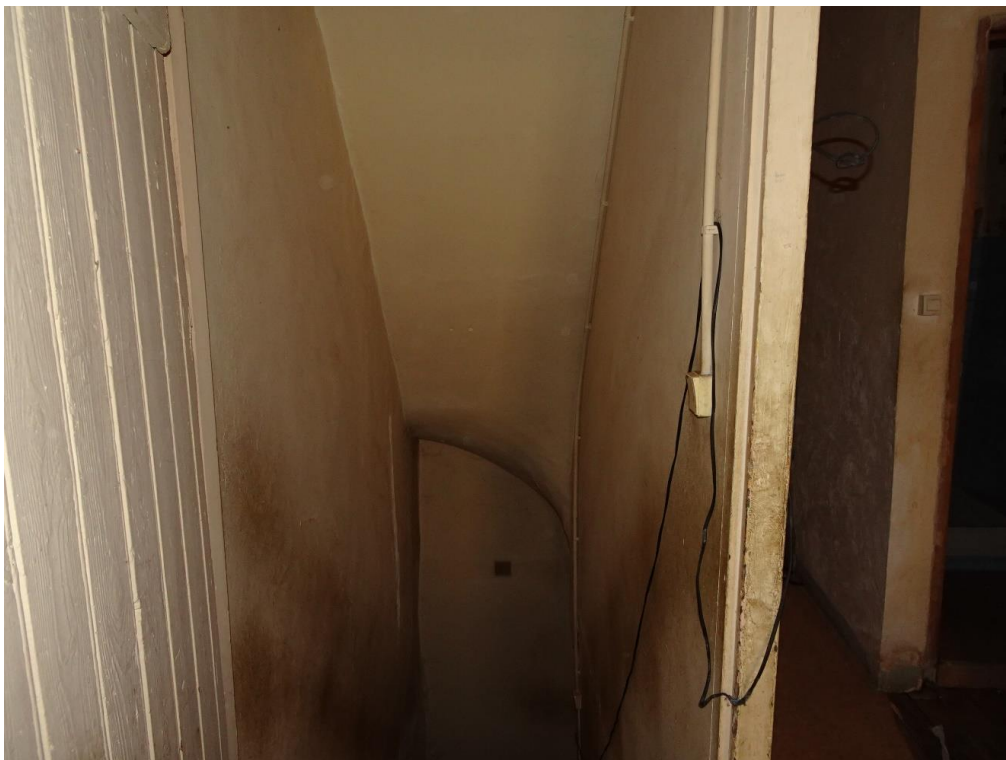
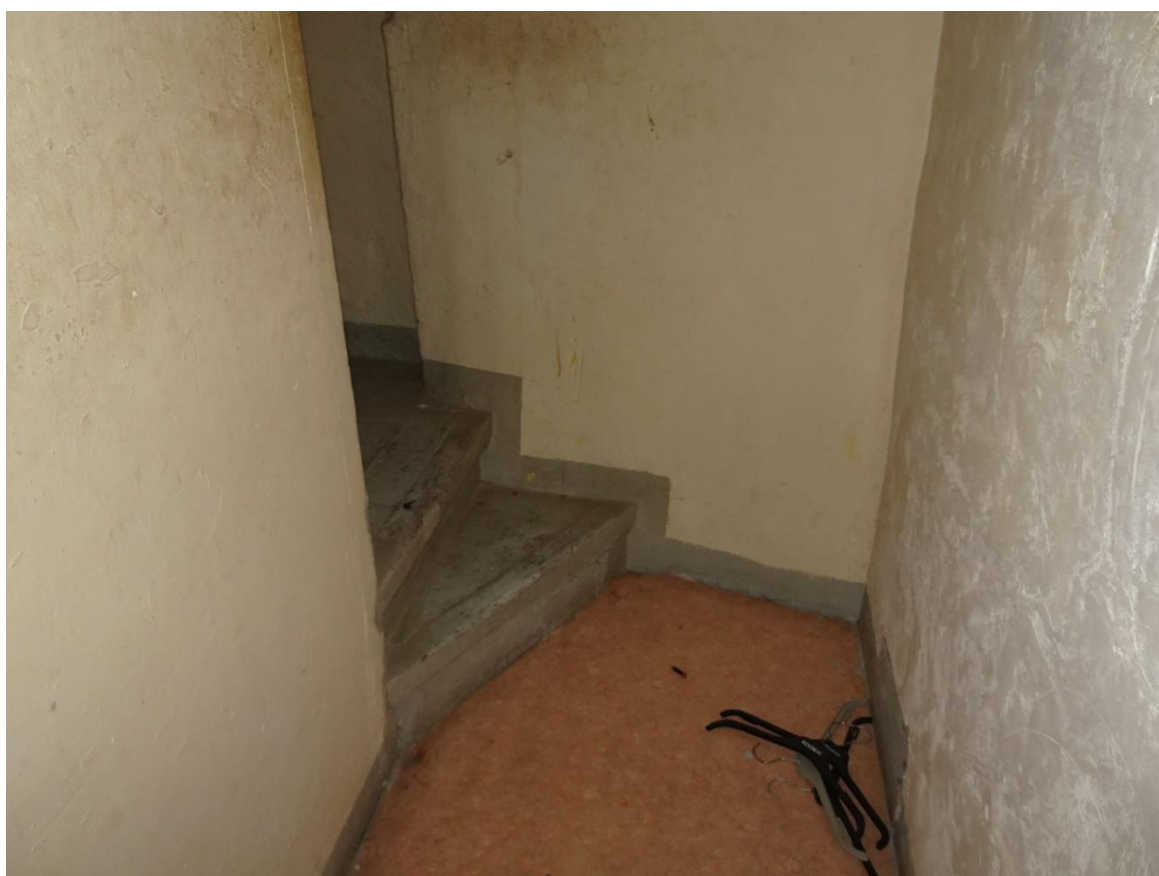
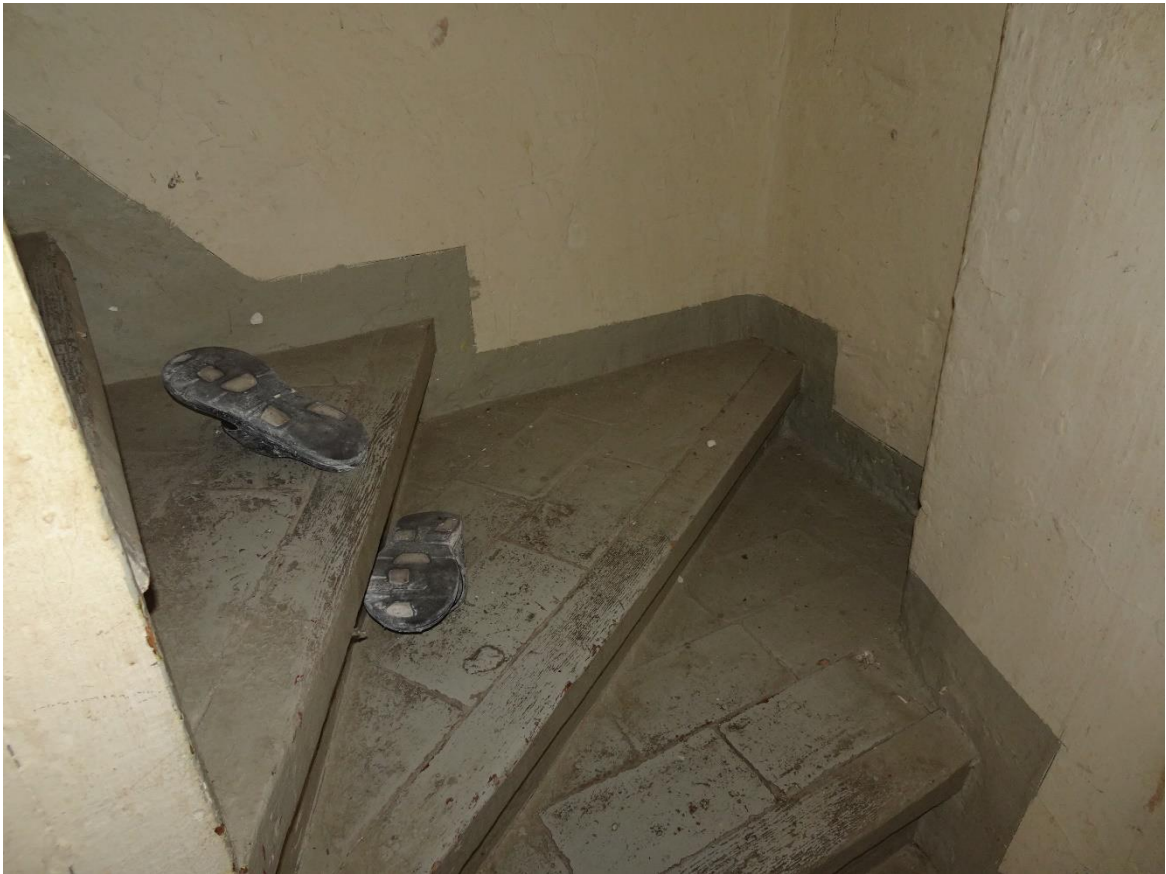
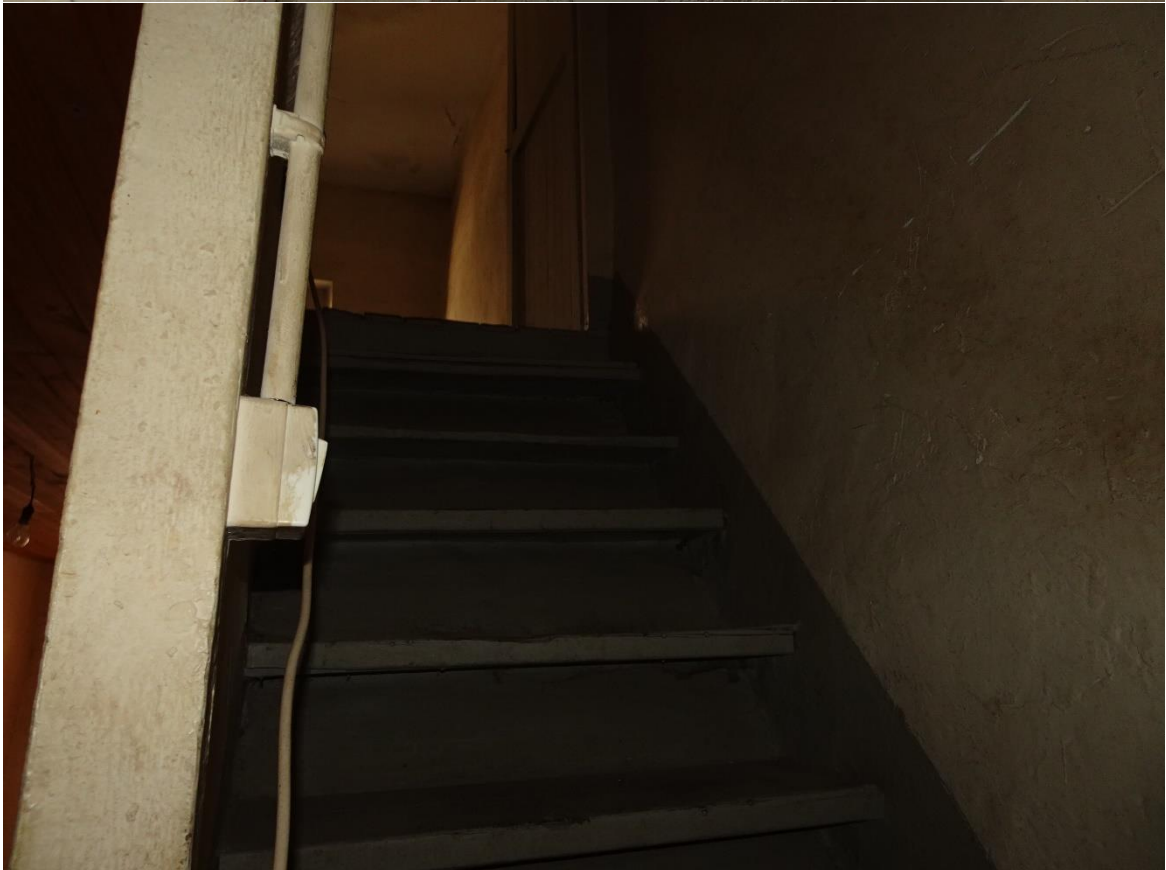
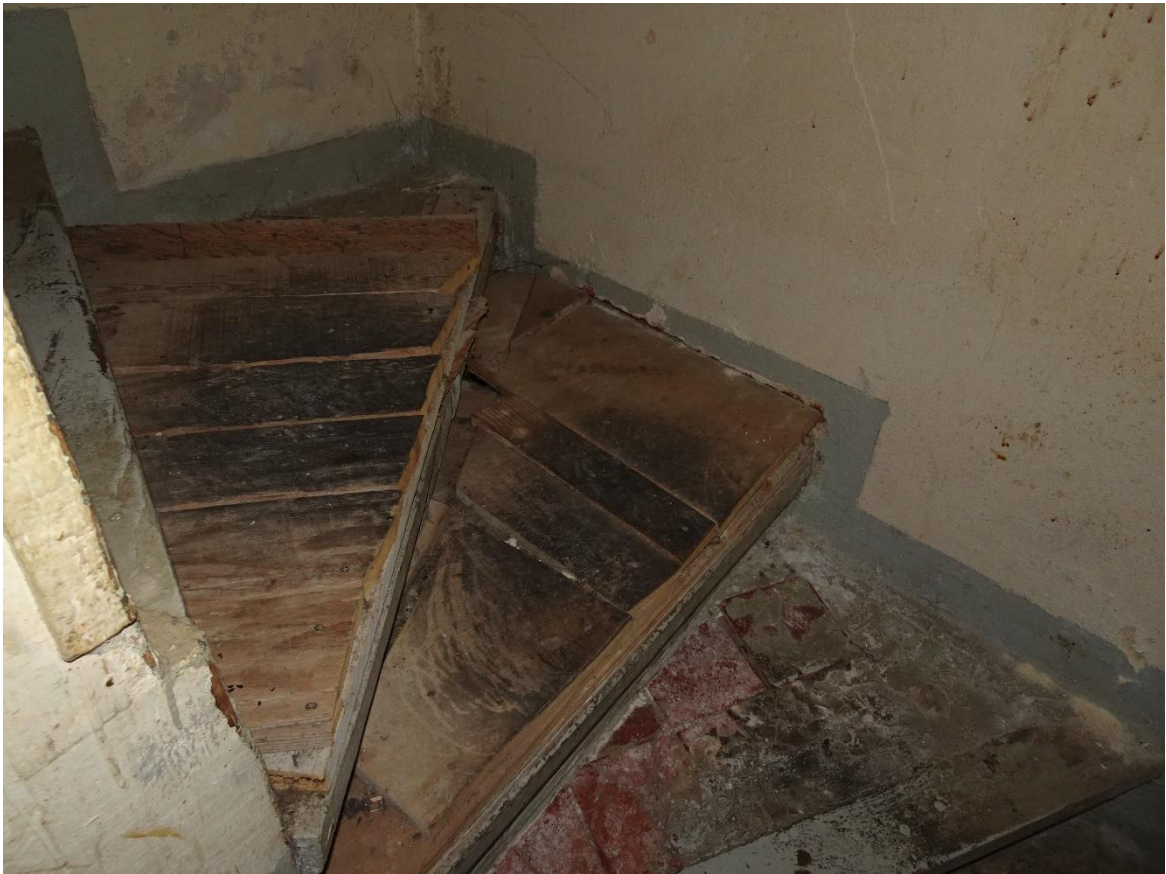
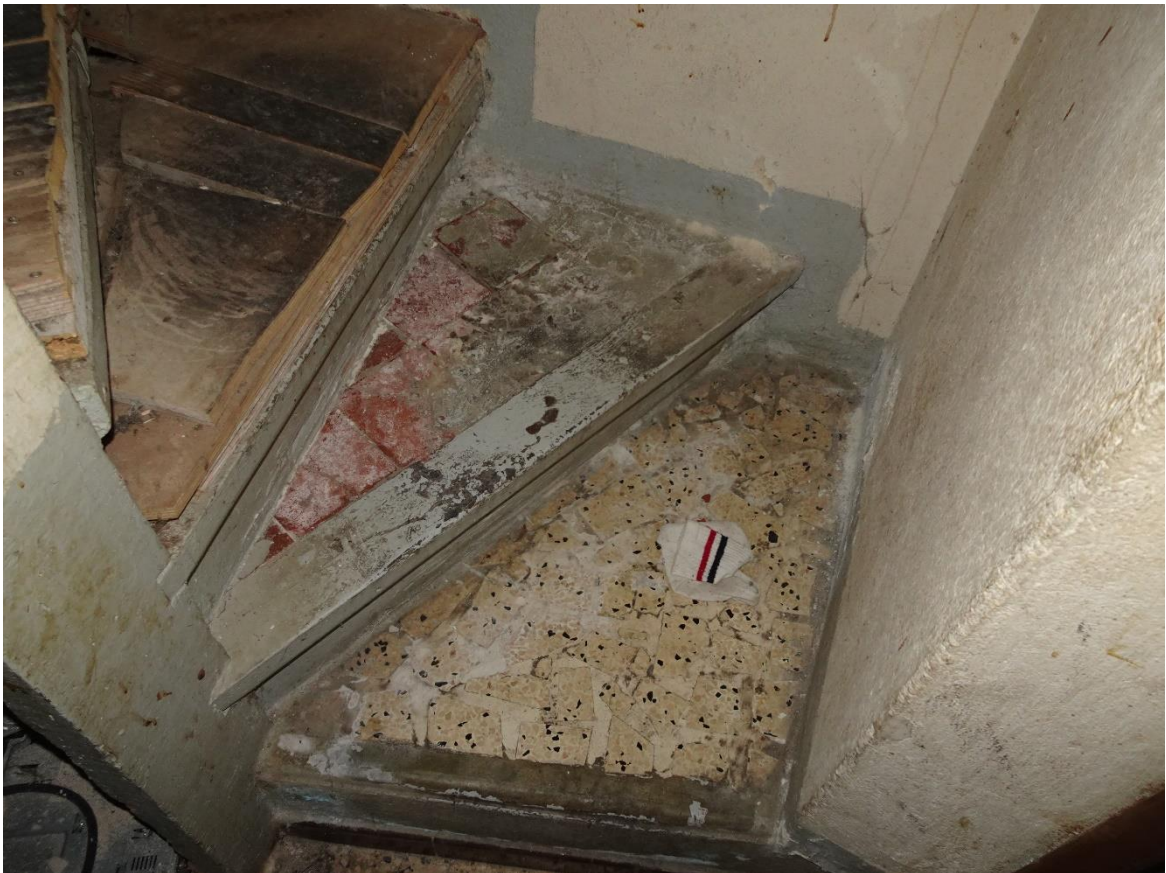
- L'escalier :

Les murs sont peints. L'escalier est composé de tommettes anciennes et de marches en bois. Je note qu'un interrupteur est fixé au mur.

Les murs sont peints. L'escalier est composé de tommettes anciennes et de marches en bois : deux marches cassées sont couvertes de planches en bois. Je note la présence d'une ampoule au-dessus porte du premier étage.
