PROCES VERBAL DE DESCRIPTION

Qu'il convient de procéder à la description du bien immobilier sis :

19, Grand Rue

84600 VALREAS

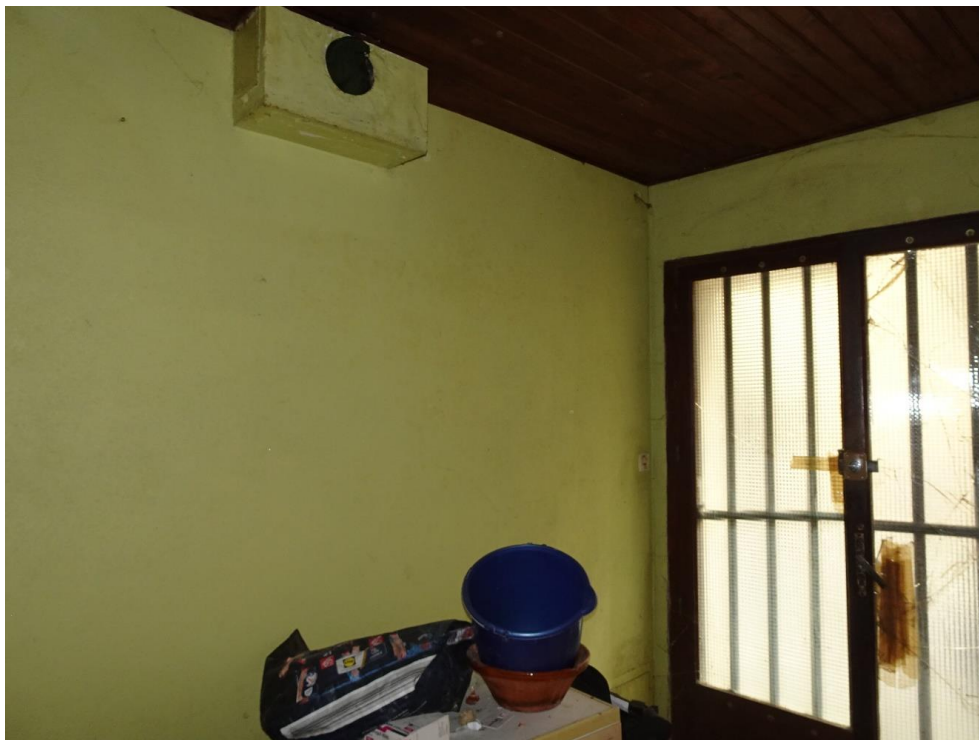
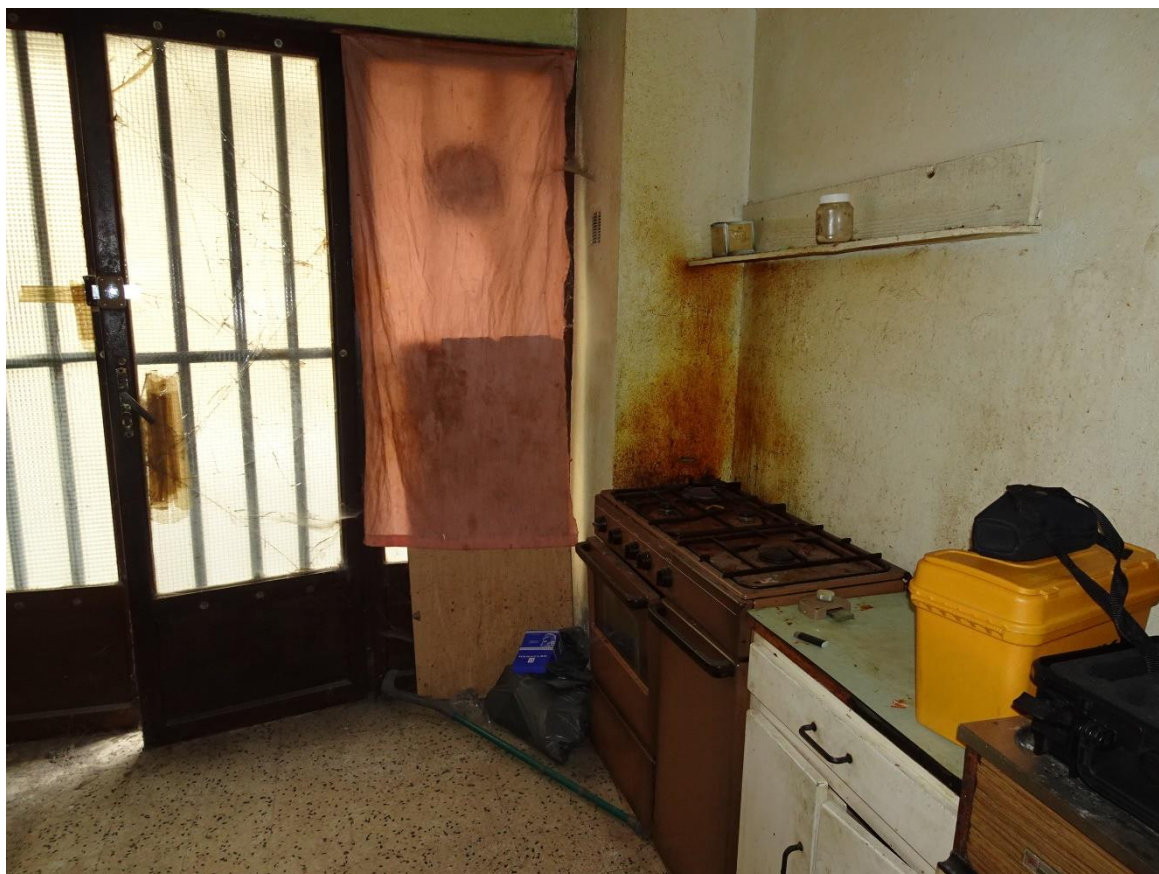
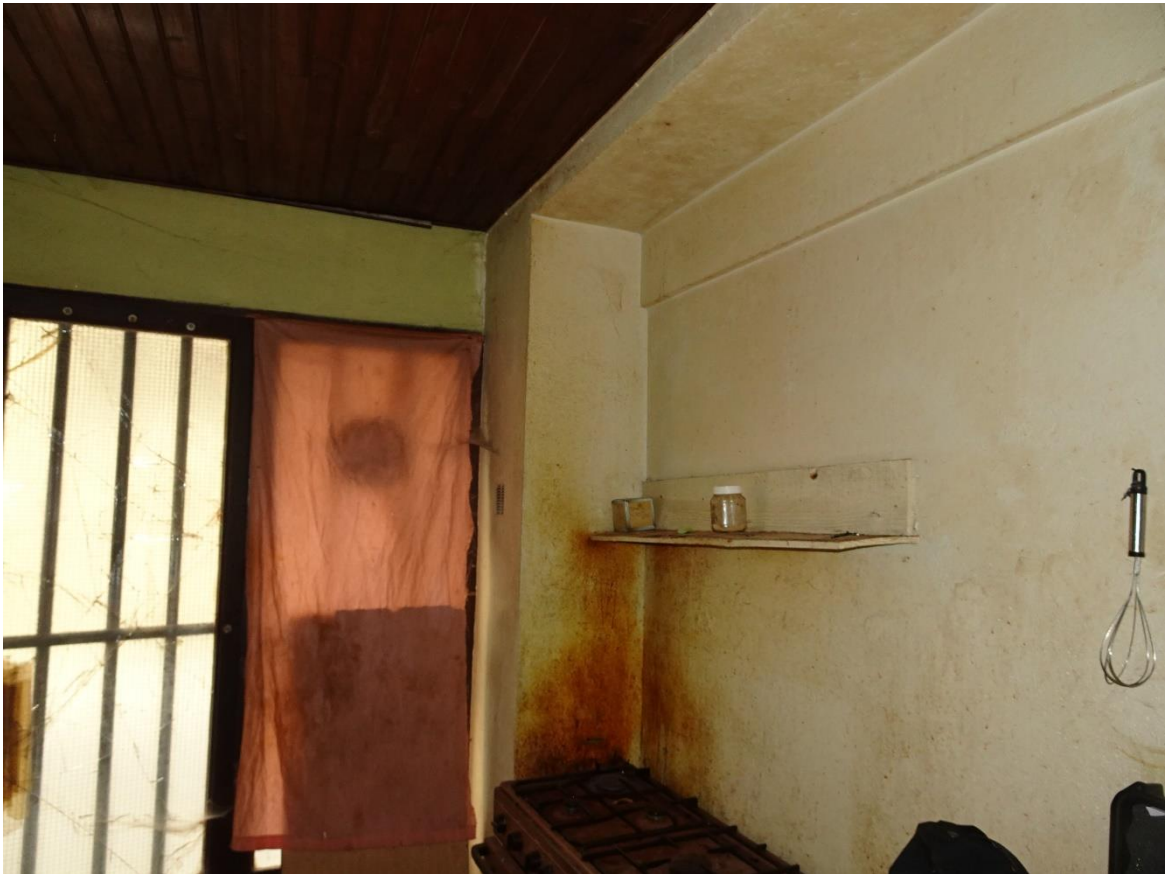
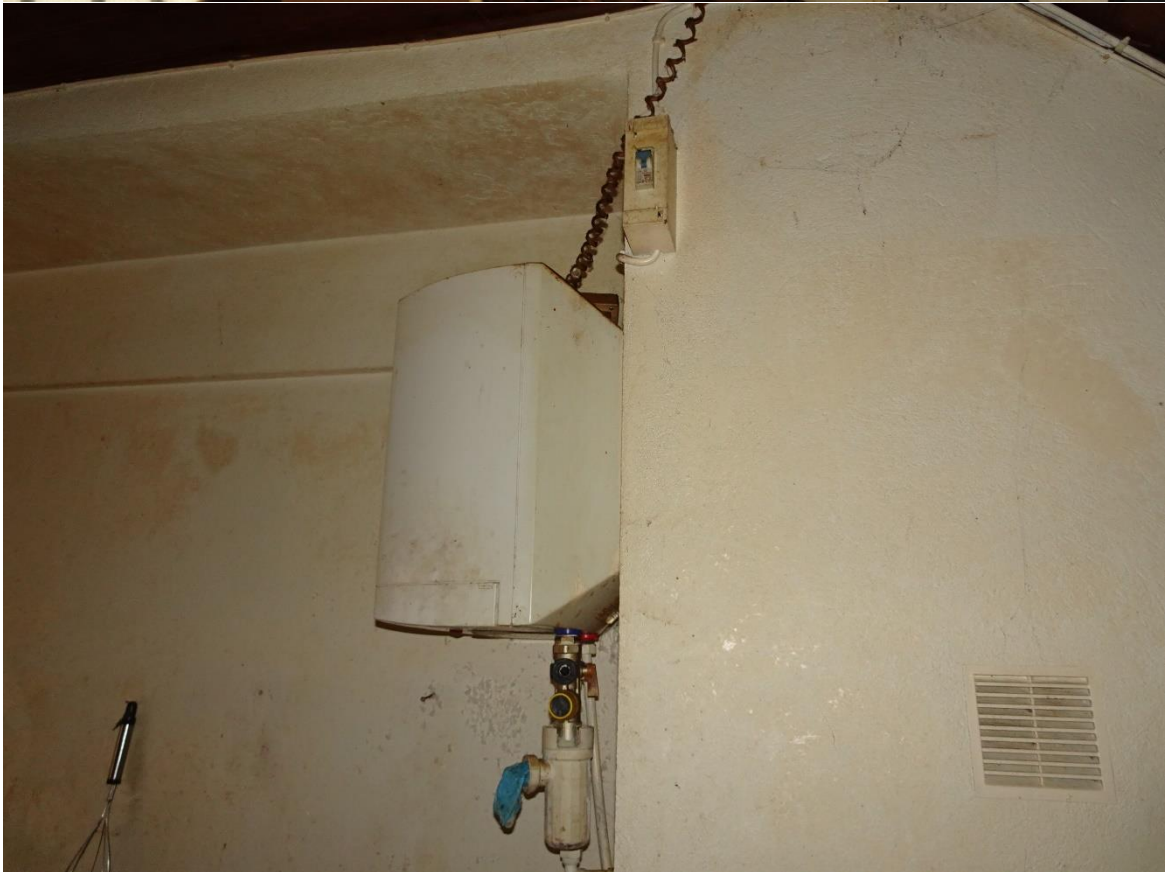
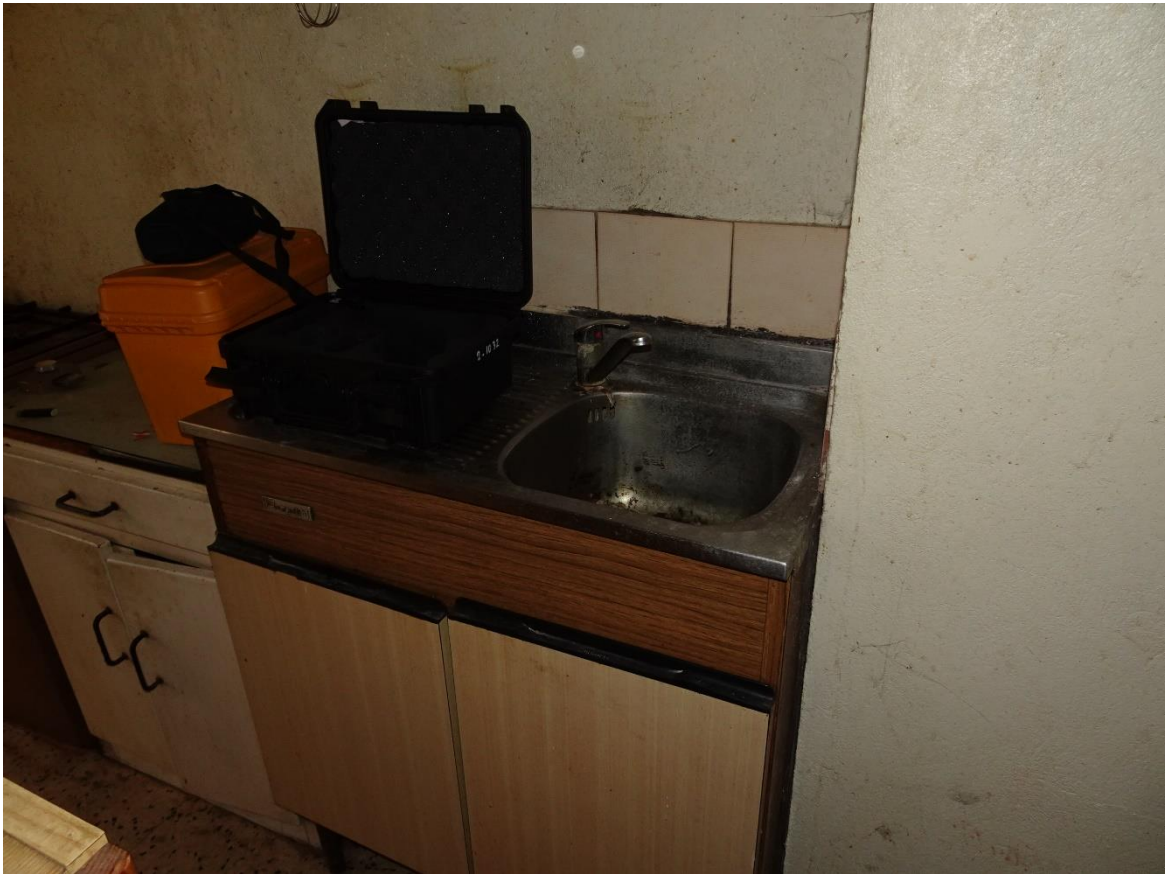
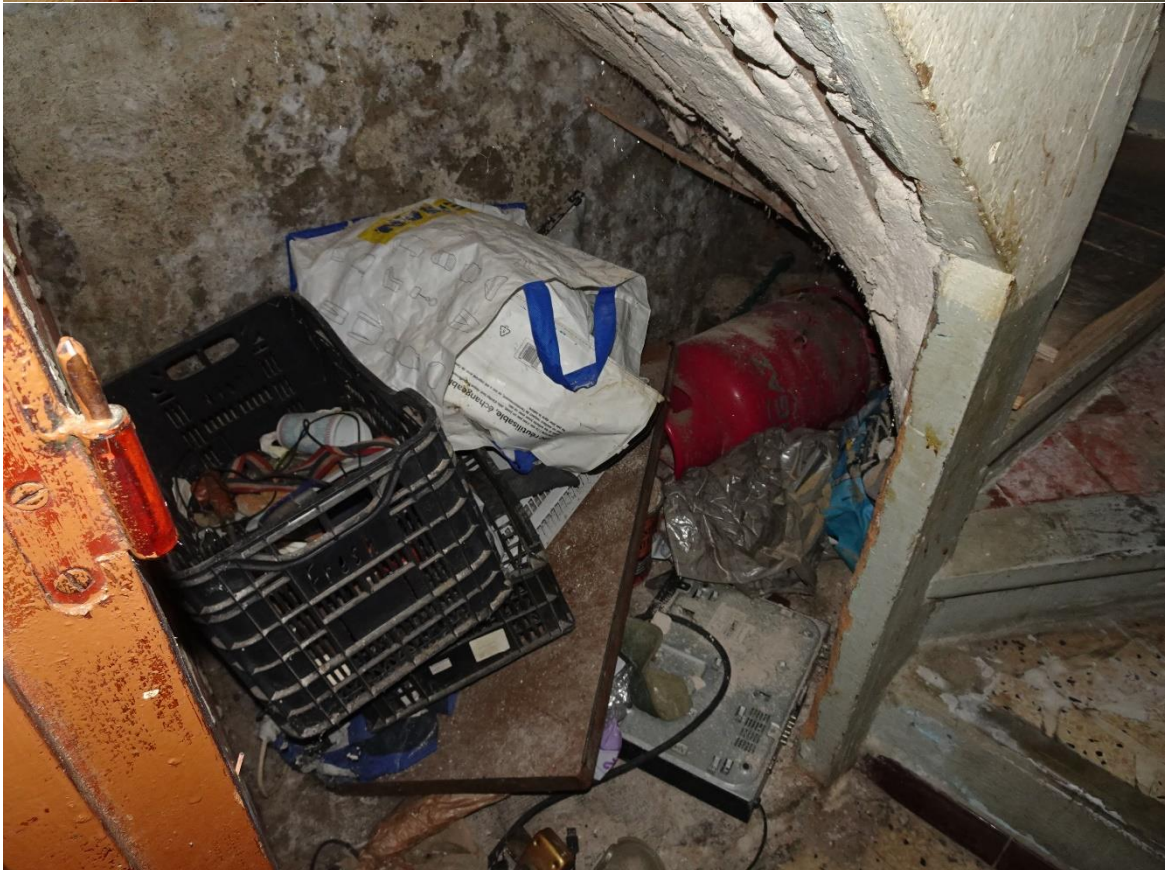
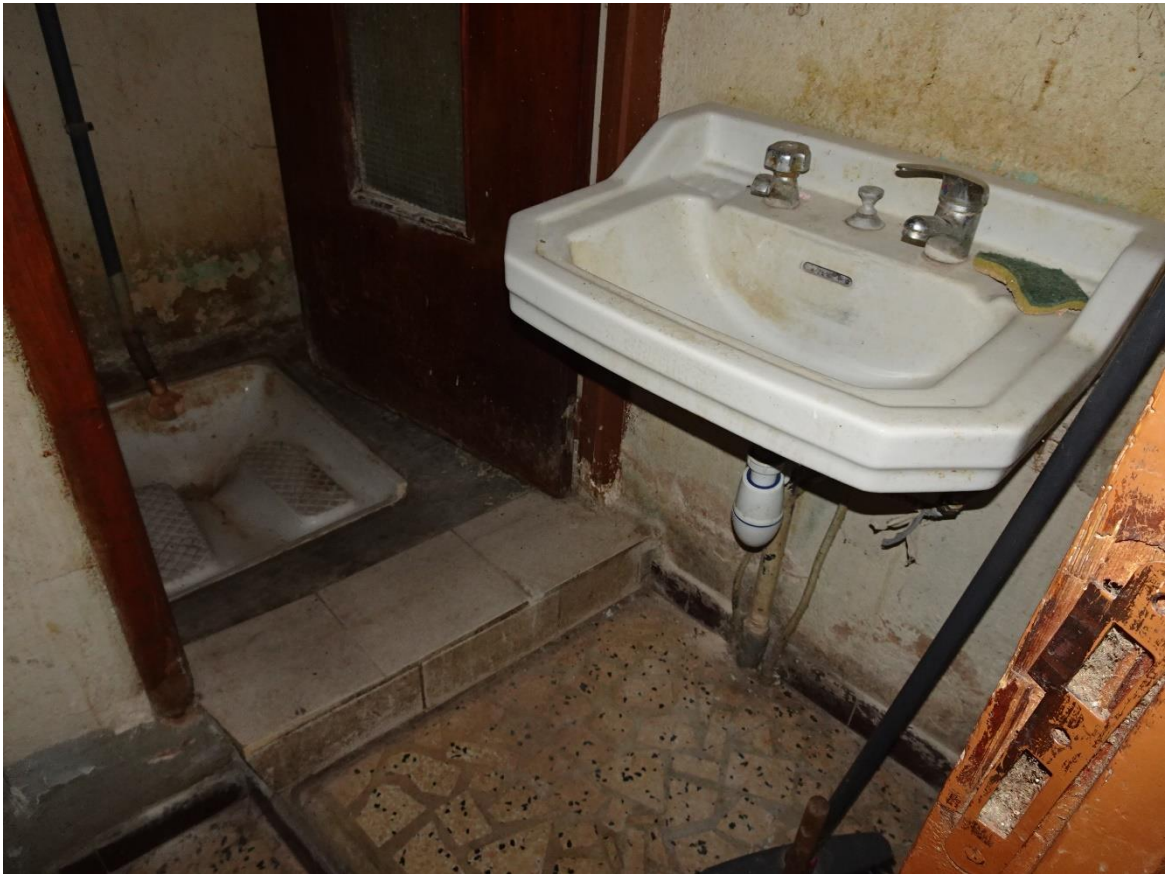
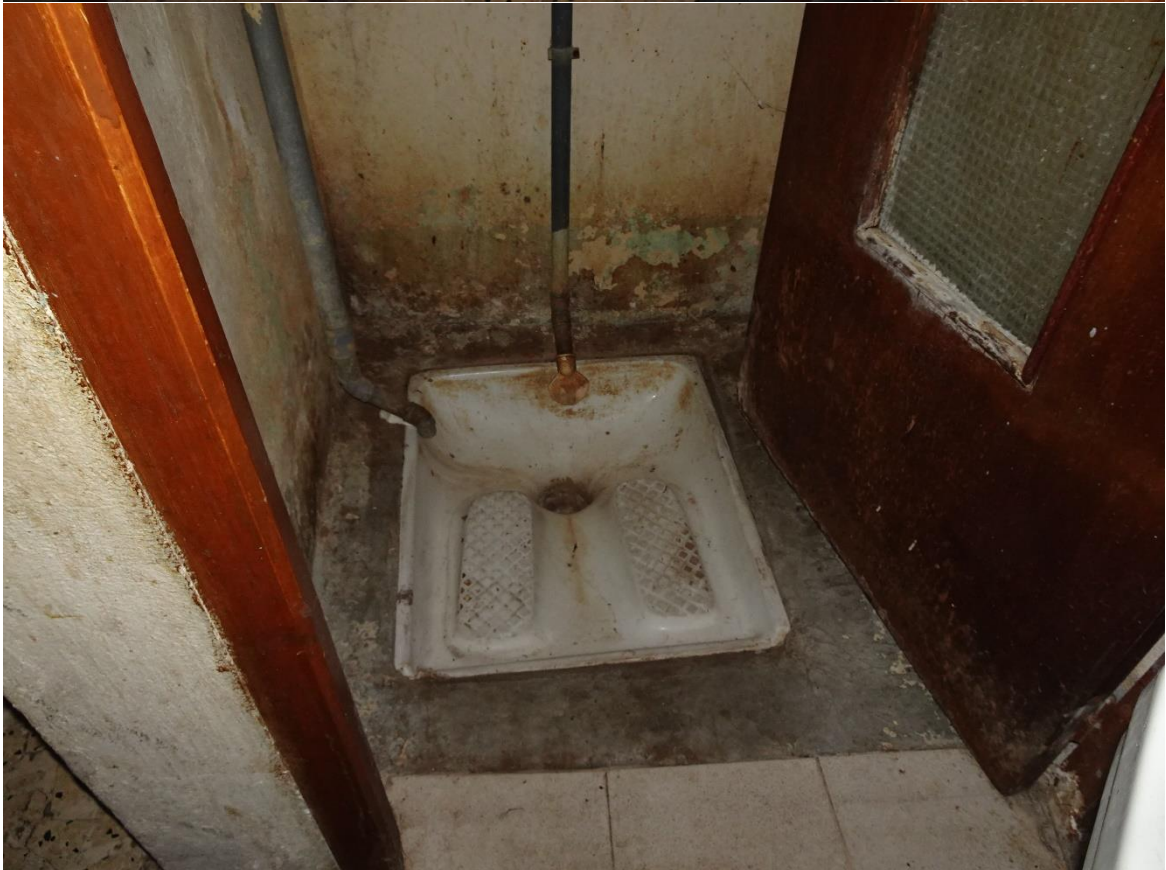
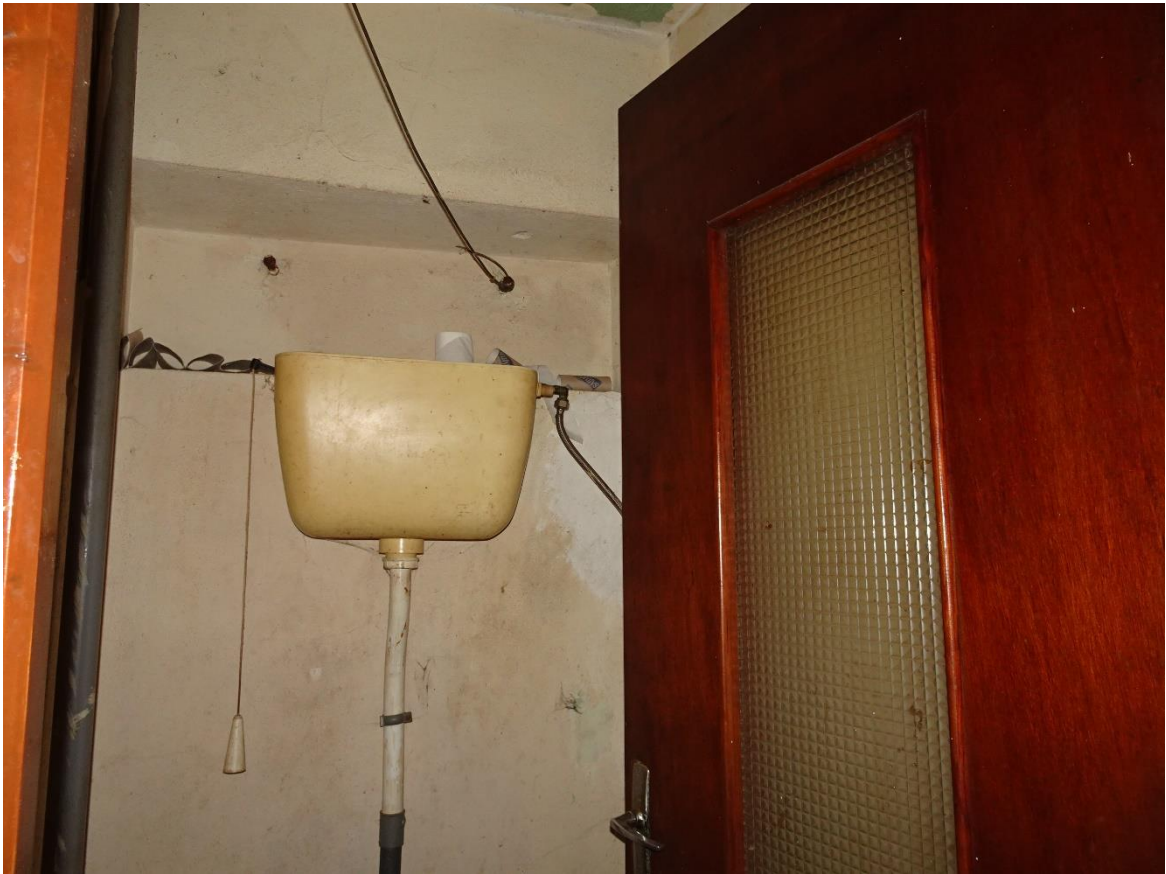
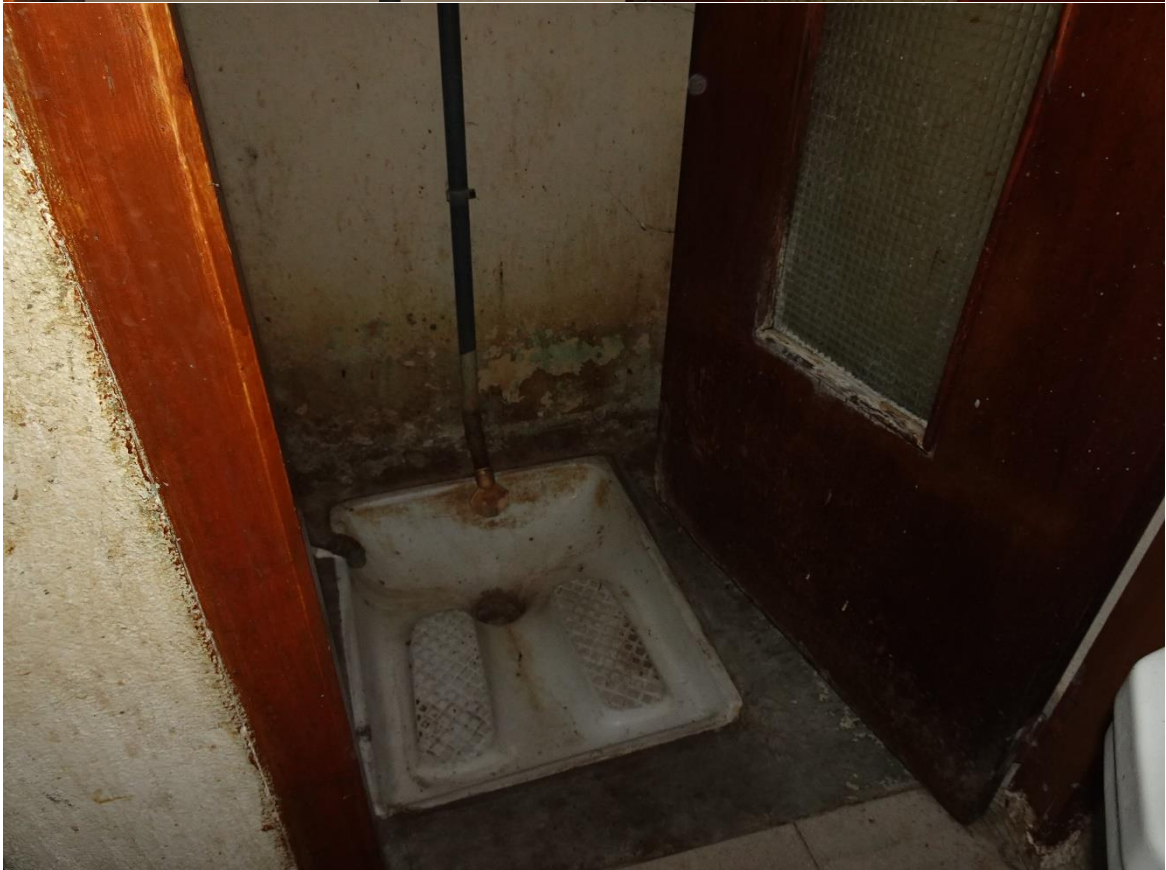
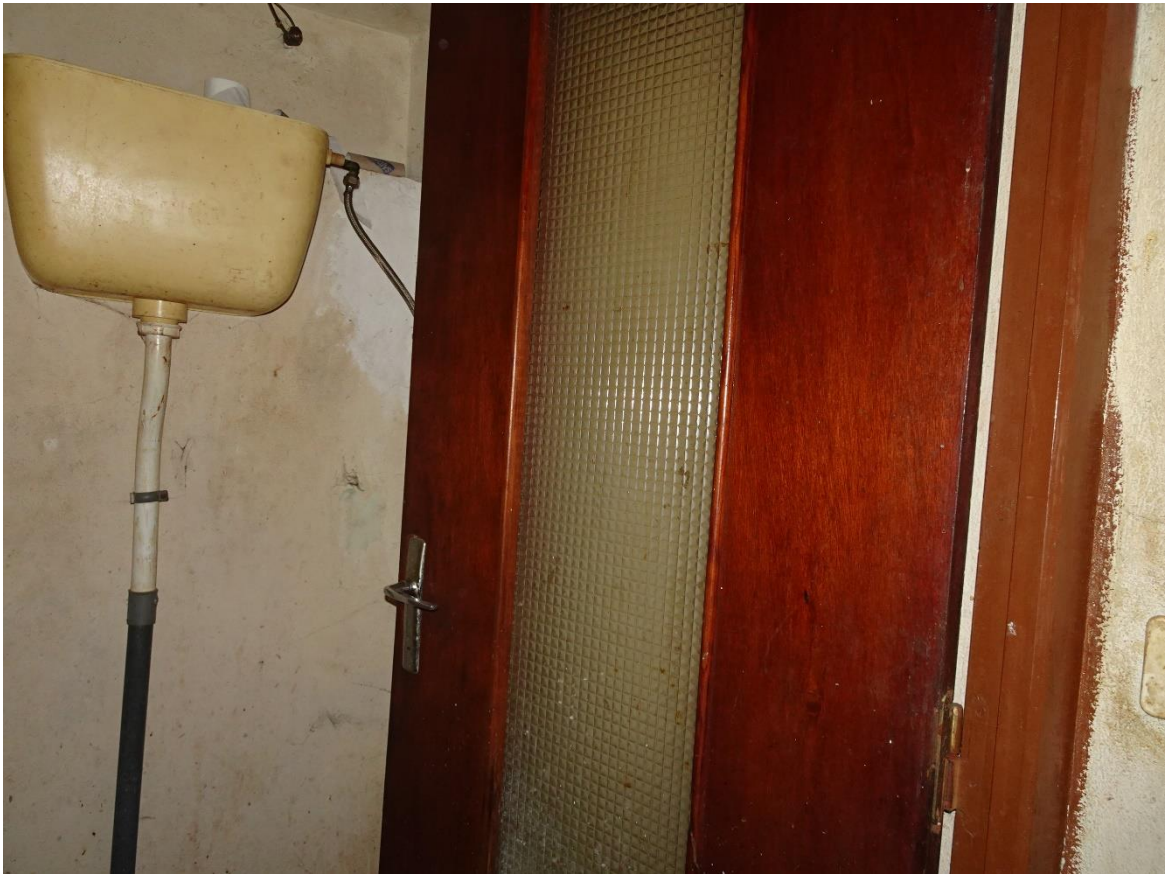
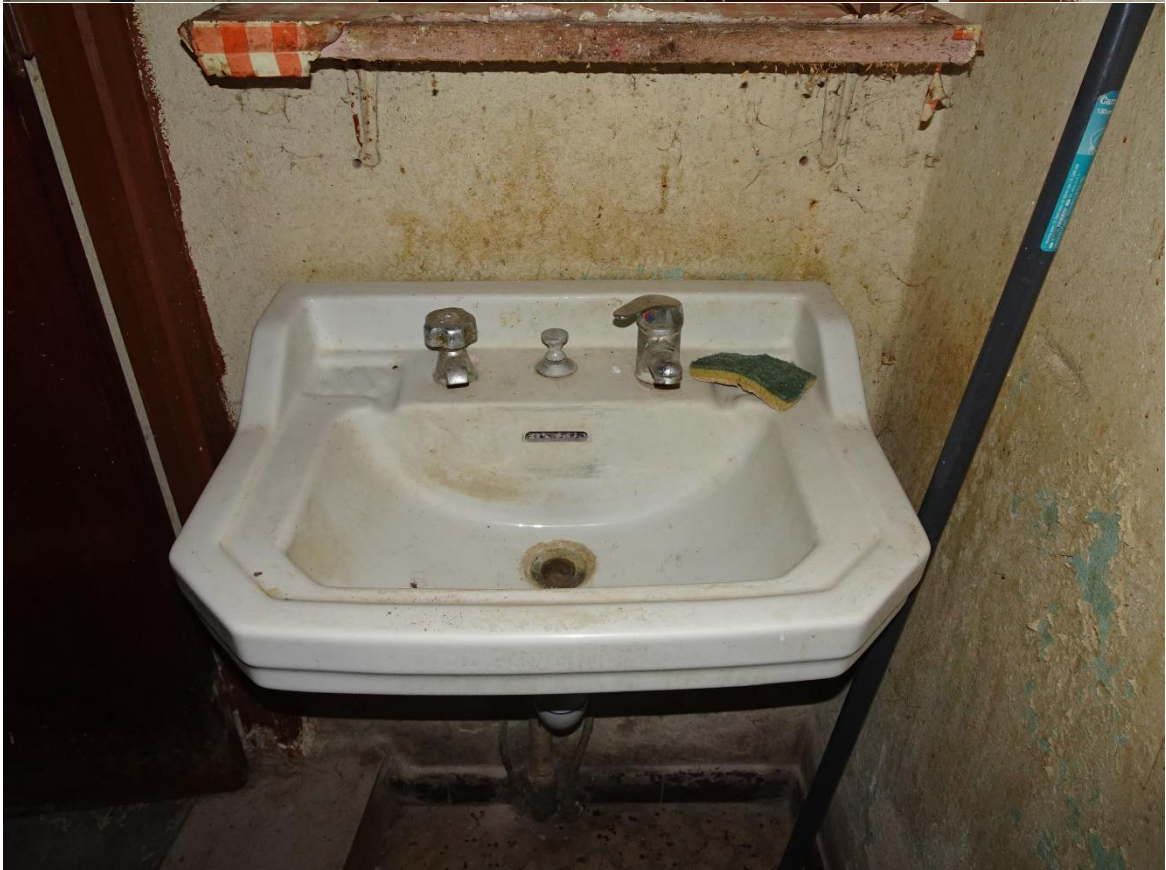
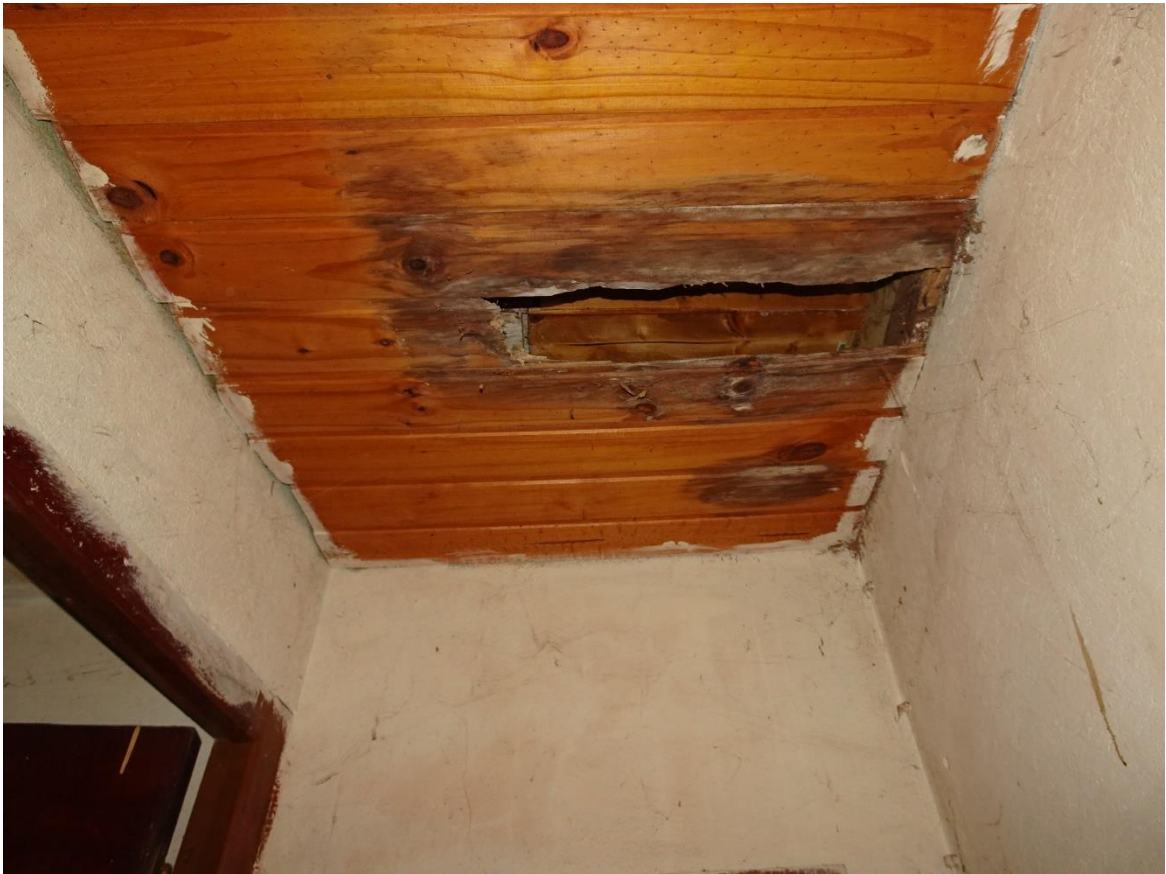
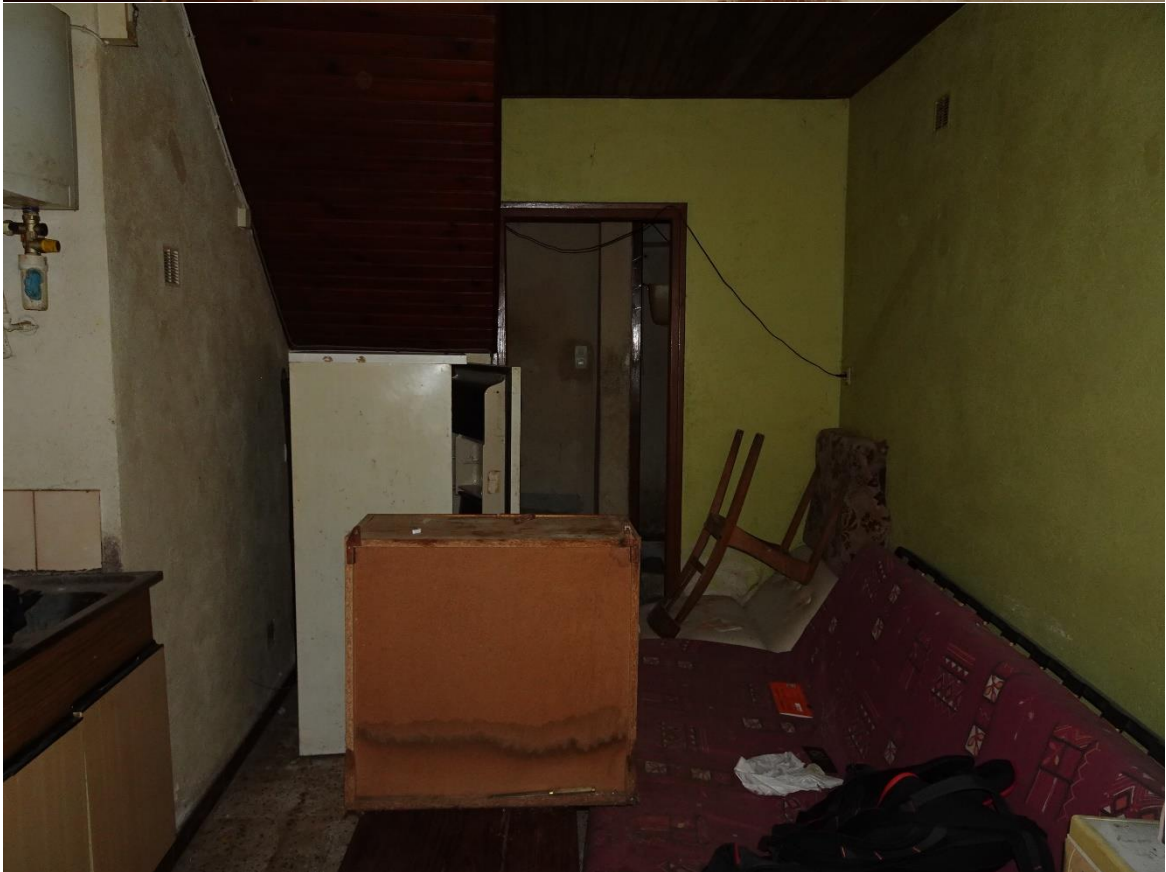
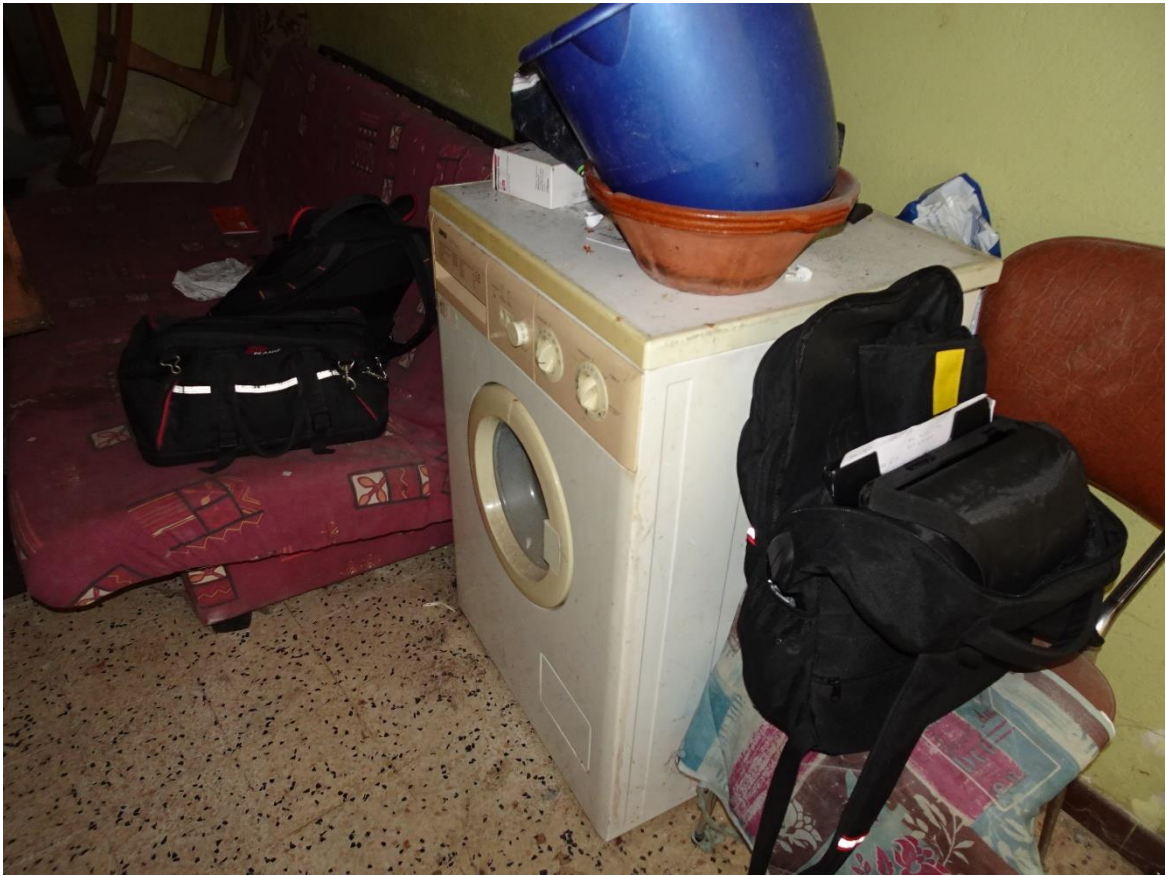
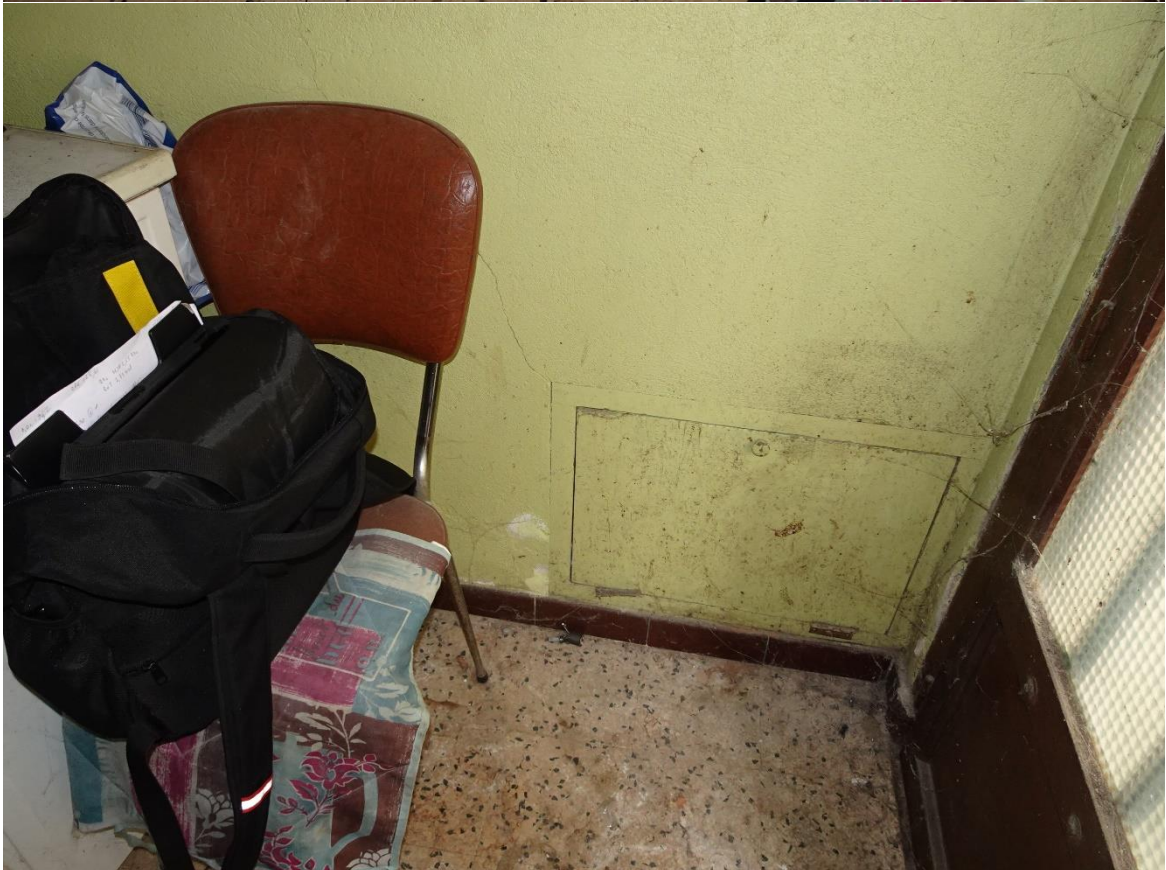
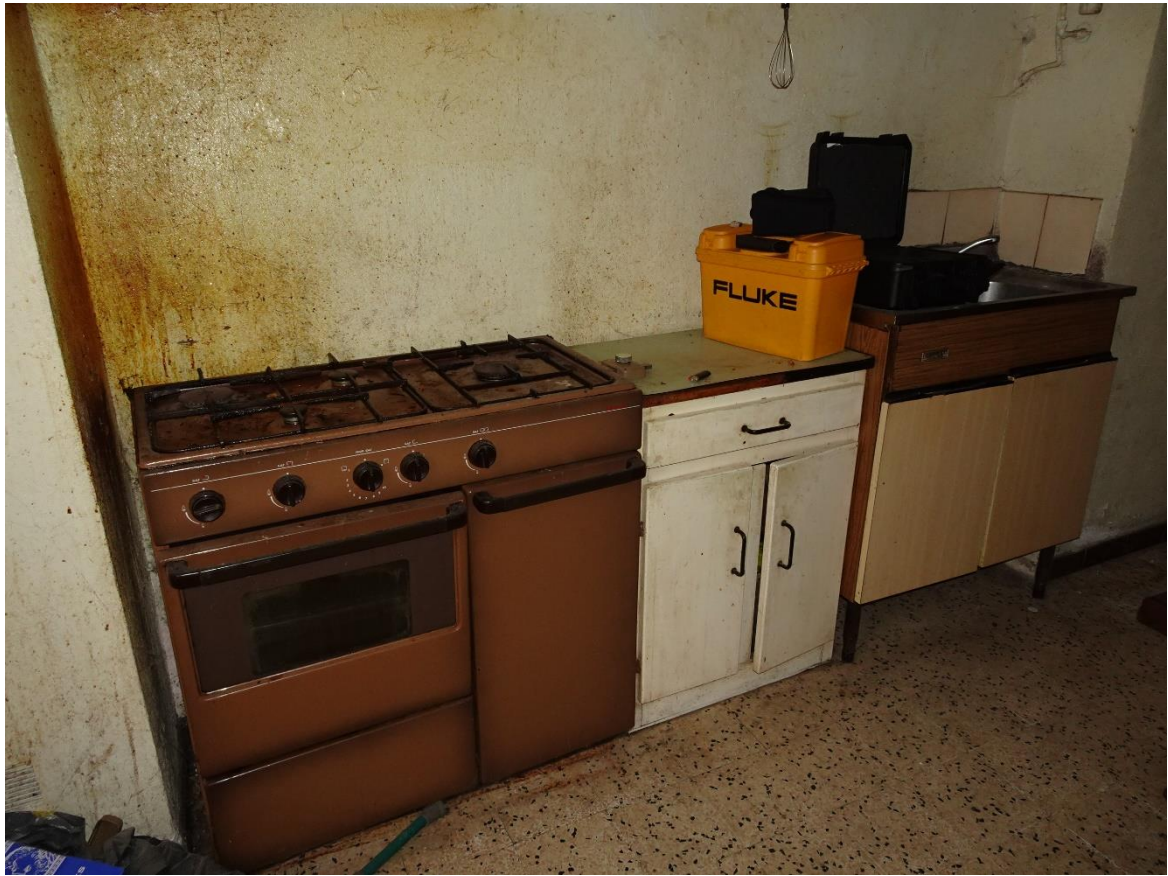
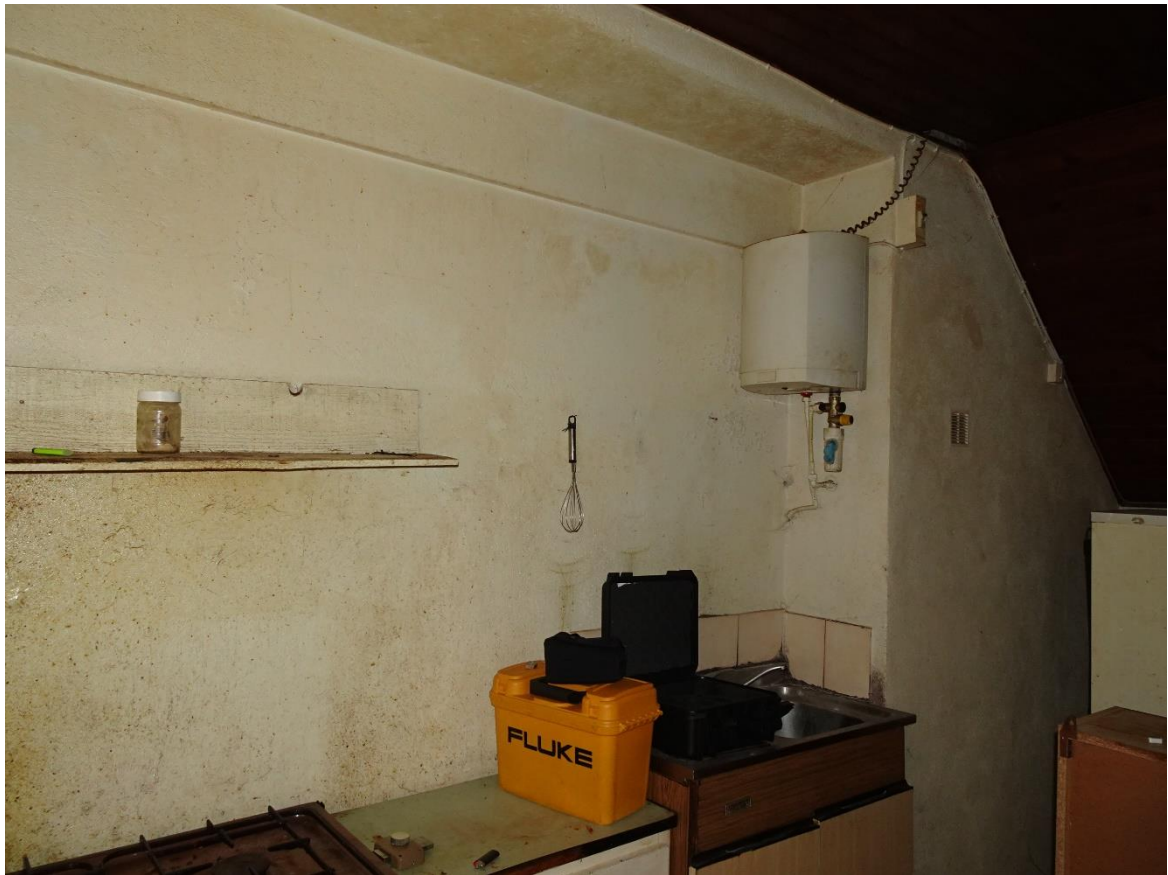
- Le rez-de-chaussée :

Cette pièce constitue l'espace d'accès depuis l'extérieur et la pièce à vivre de l'ensemble : elle dispose pour seule ouverture de la porte trois battants en bois, vitrée dont le verre est occultant.

Elle est équipée d'un espace cuisine avec un petit cumulus au-dessus de l'évier, d'une pièce toilette au fond à droite de l'escalier fermée par une porte (elle est équipée de toilettes « à la turque » et d'une ampoule au plafond) , d'un lavabo avec une sortie de fils électriques au-dessus.

Le sol est carrelé, les murs sont peints et le plafond en lambris est endommagé au-dessus du lavabo.

Je note la présence d'un conduit de cheminée bouché au plafond, et d'un petit placard à droite de la porte d'accès abritant l'arrivée d'eau. Il existe un espace sous l'escalier d'accès au premier étage.
