PROCES VERBAL DE DESCRIPTION

Qu'il convient de procéder à la description du bien immobilier sis :

19, Grand Rue

84600 VALREAS

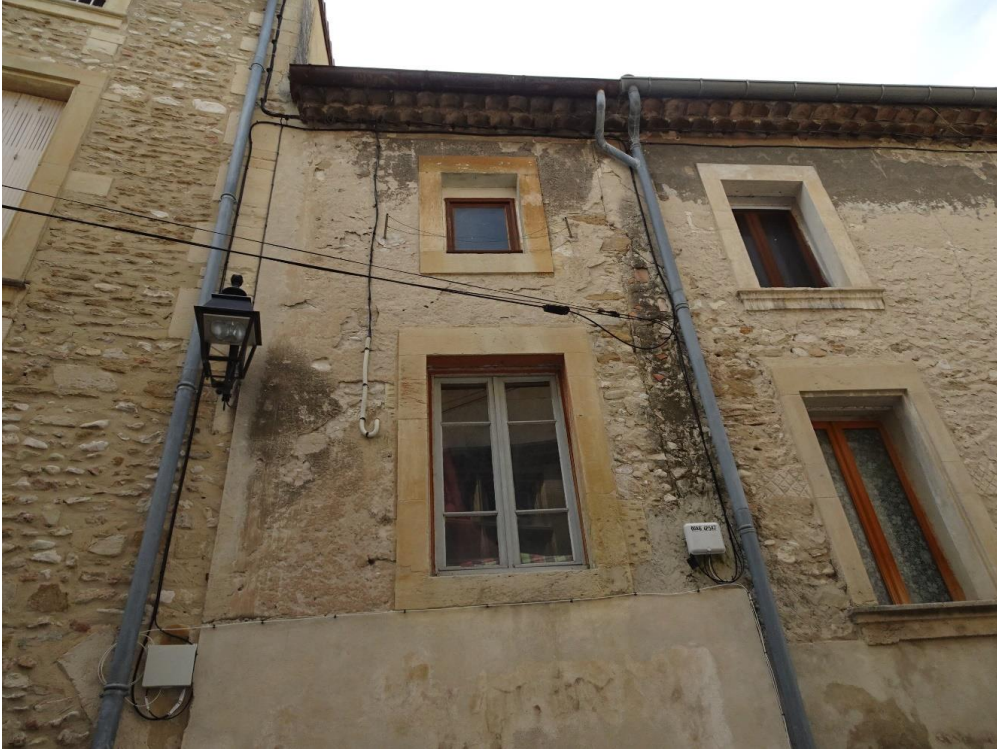
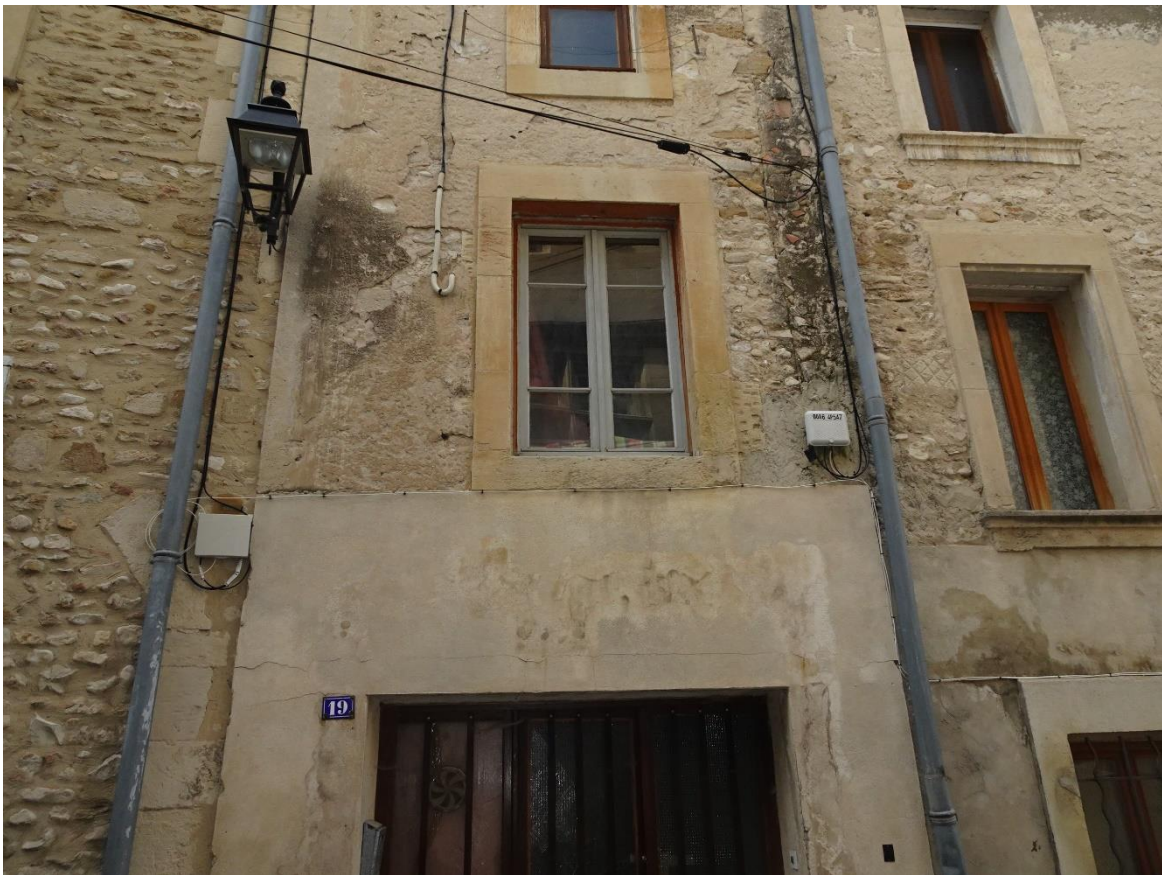
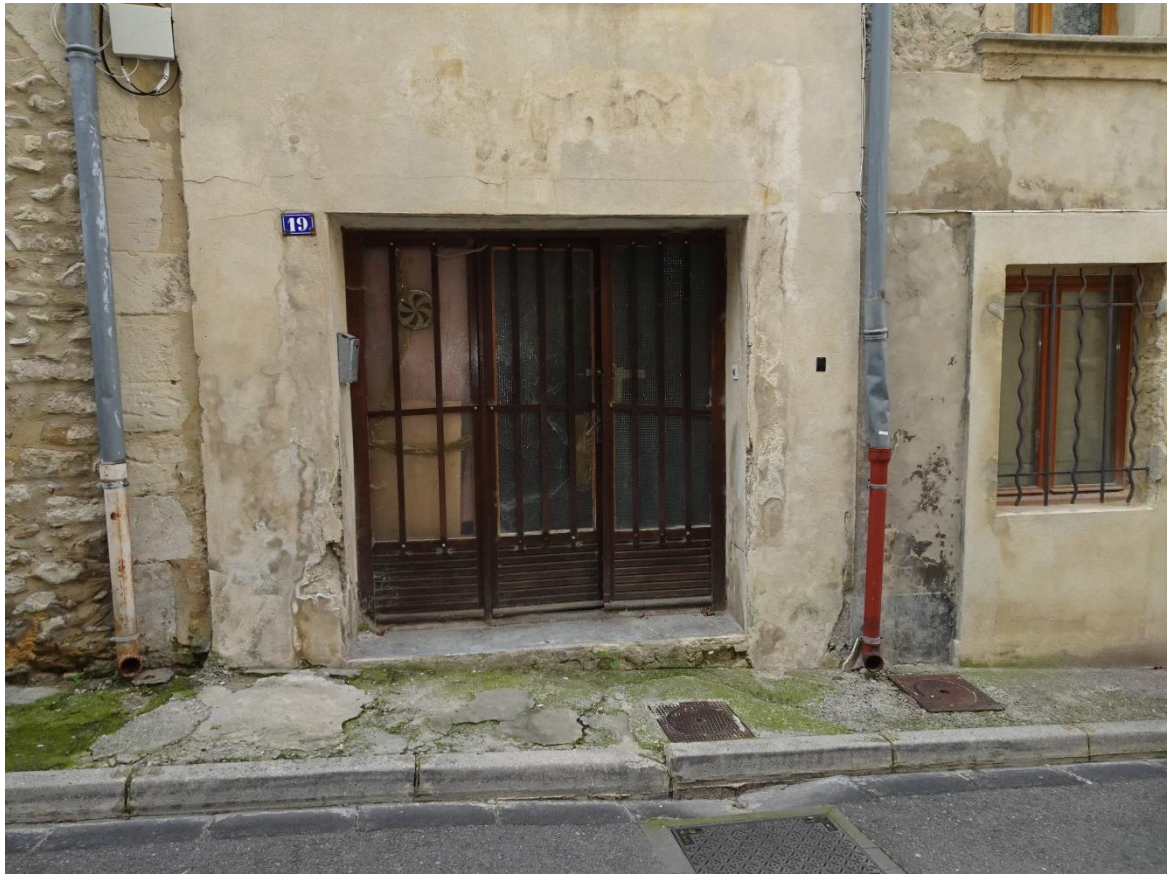
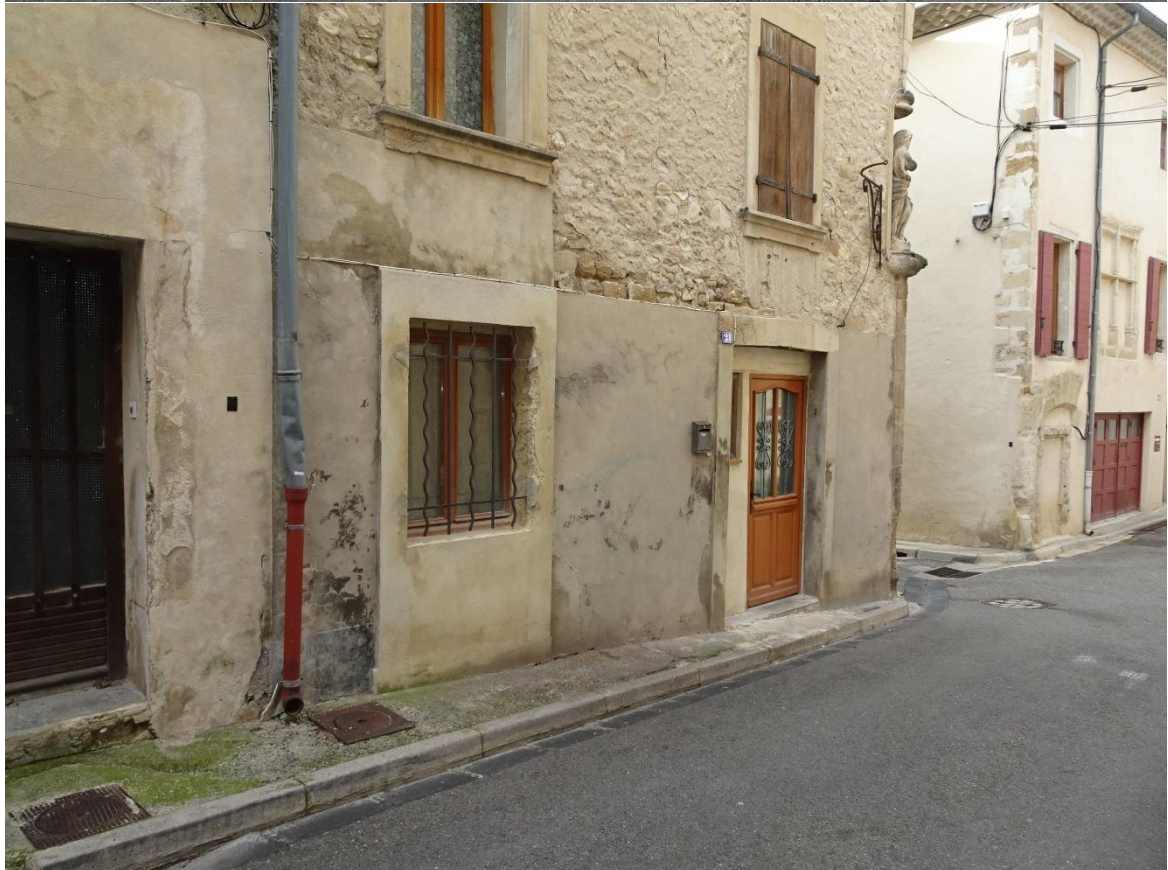
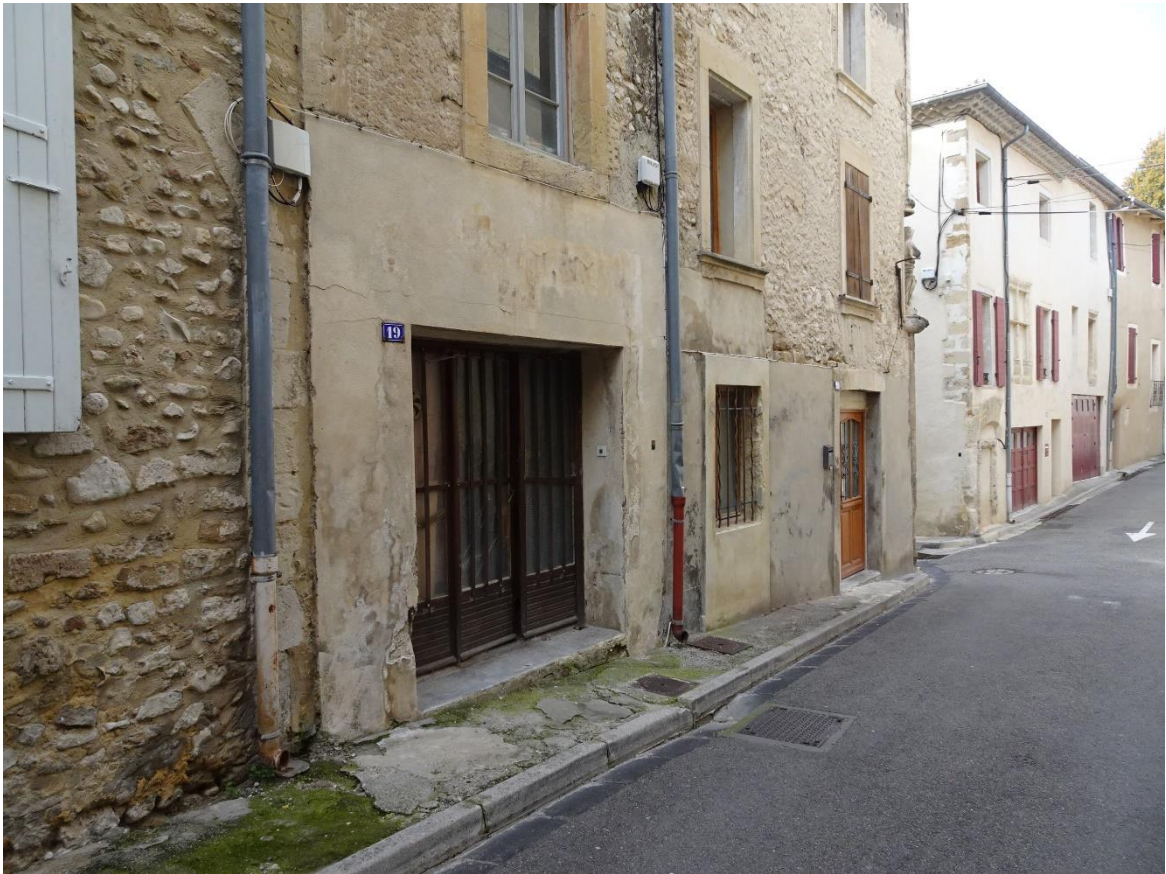
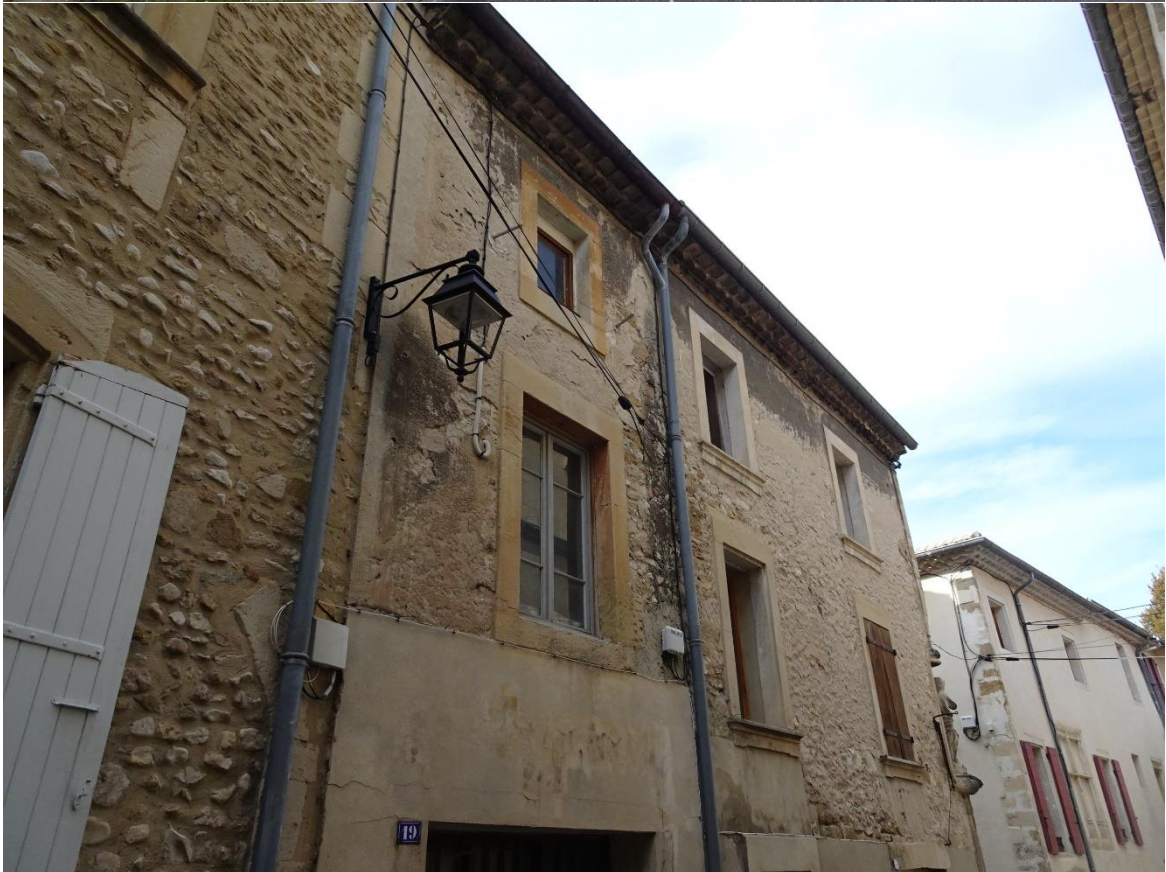
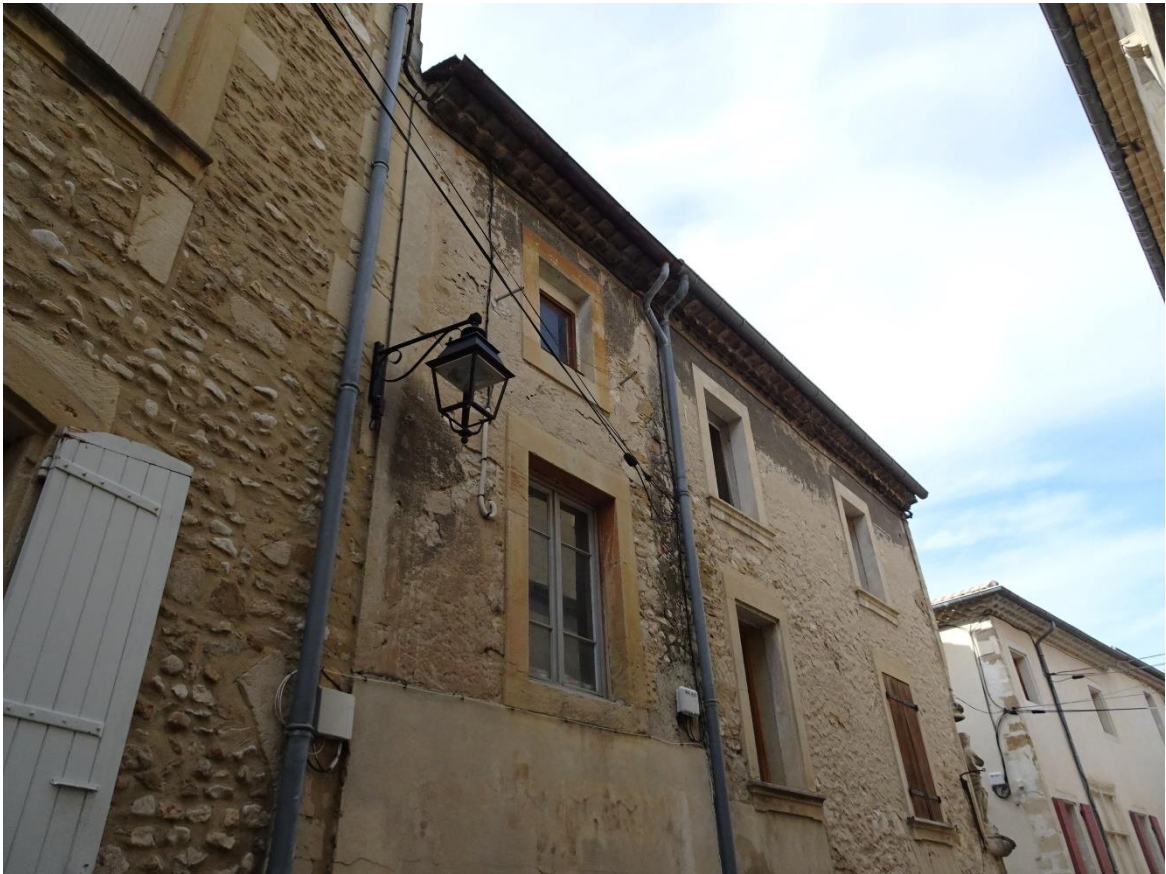
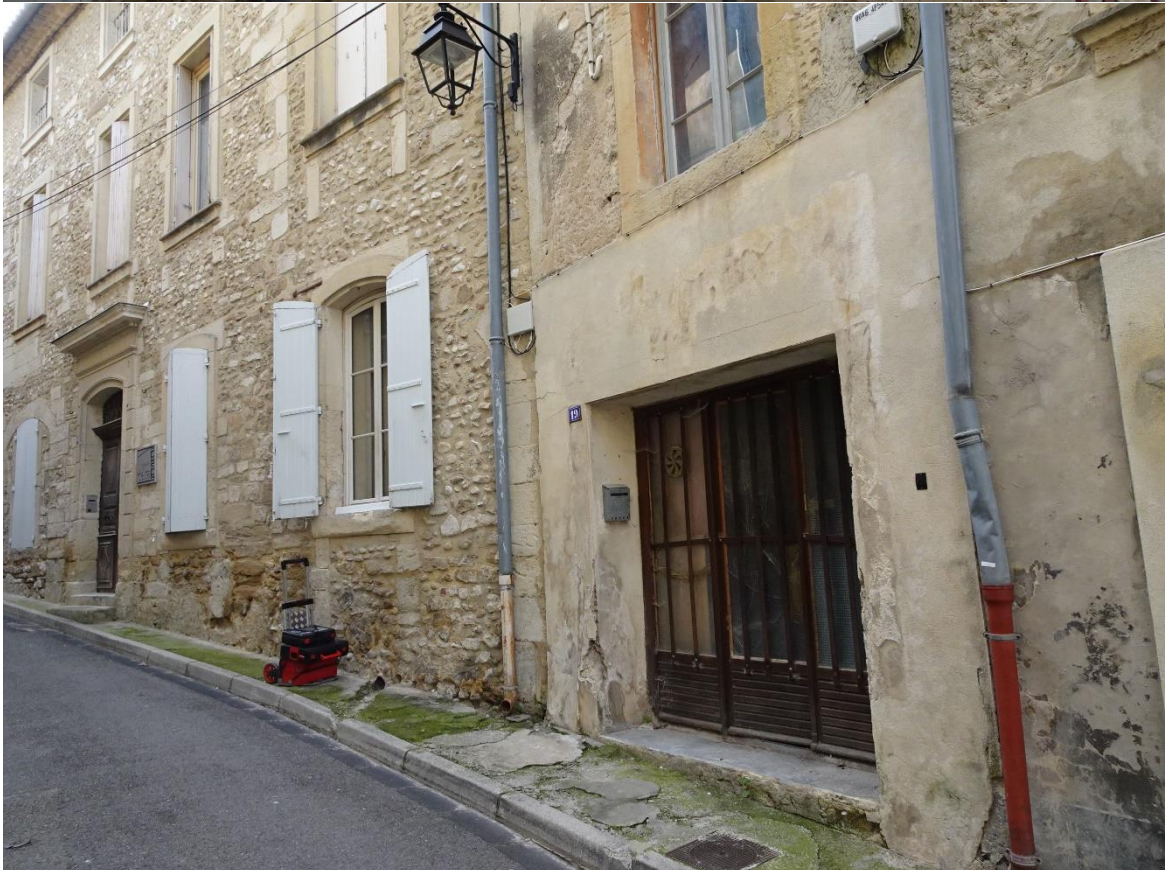
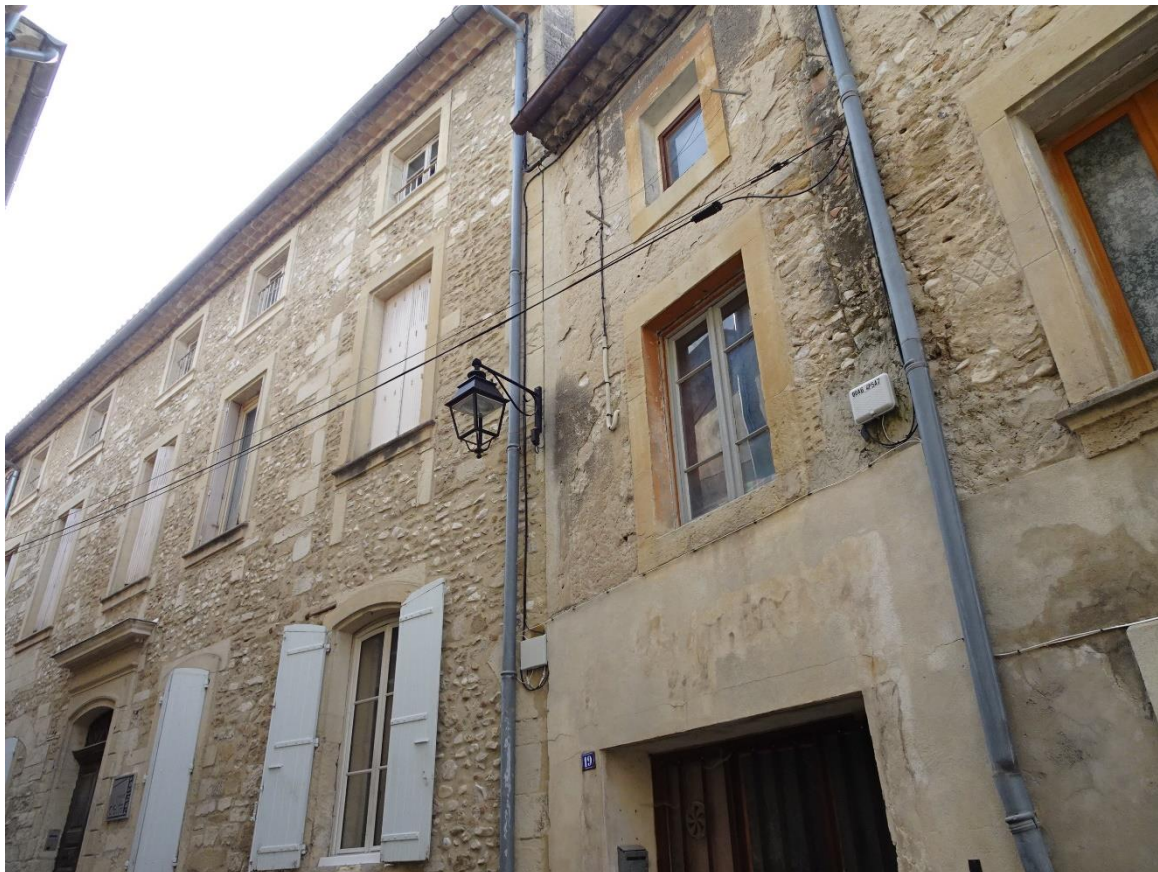
- La façade de l'immeuble côté Grande Rue :

En façade côté Grande Rue, je note la présence d'une porte d'accès trois battants vitrées en bois, d'une fenêtre deux battants sans volets en bois au premier étage et d'un fenestron en bois au deuxième étage. Je constate que ce sont les seules ouvertures de la maison et que la seule façade visible de la maison donne côté Grande Rue, les autres façades n'ont pas d'ouvertures et ne sont pas accessibles.

À gauche dans l'encadrement de la porte d'accès, une boîte aux lettres en métal est fixée au mur et à droite, une sonnette est fixée au mur.

La façade crépie est ancienne et le crépi se délite de part d'autre de la porte en partie basse.
