Dossier Technique Immobilier

Numéro de dossier : 24/IMO/4058

Adresse : 19 Grand Rue

Commune :84600 VALRÉAS

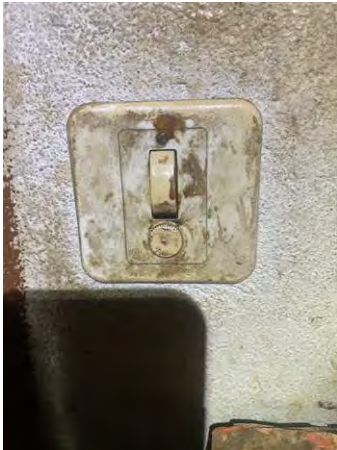
Photo PhEle001

Libellé de l'anomalie : B4.3 b Le type d'au moins un fusible ou un disjoncteur n'est plus autorisé (fusible à tabatière, à broches rechargeables, coupe-circuit à fusible de type industriel, disjoncteur réglable en courant protégeant des circuits terminaux).

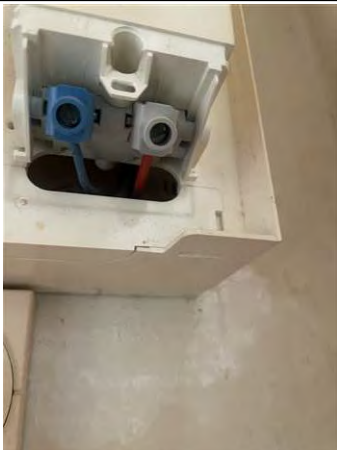
Photo PhEle002

Libellé de l'anomalie : B4.3 f1 La section des conducteurs de la canalisation alimentant le seul tableau n'est pas adaptée au courant de réglage du disjoncteur de branchement.
Remarques : Présence de conducteurs d'alimentation de section inadaptée au courant assigné du disjoncteur principal placé en amont ; Faire intervenir un électricien qualifié afin de remplacer les conducteurs inadaptés

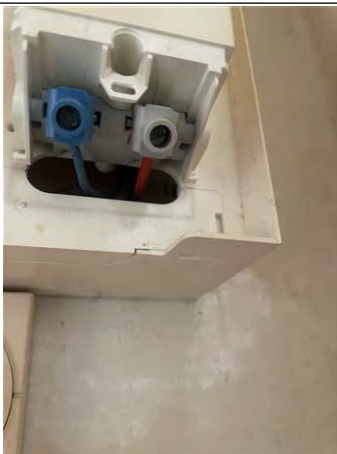
Photo PhEle003

Libellé de l'anomalie : B4.3 f2 La section des conducteurs de la canalisation d'alimentation d'au moins un tableau n'est pas en adéquation avec le courant assigné du dispositif de protection placé immédiatement en amont ou avec le courant de réglage du disjoncteur de branchement placé immédiatement en amont.
Remarques : La section des conducteurs de la canalisation alimentant le tableau de répartition est inadaptée au courant de réglage du disjoncteur de branchement ; Faire intervenir un électricien qualifié afin de remplacer les conducteurs d'alimentation du tableau par des conducteurs de section adaptée

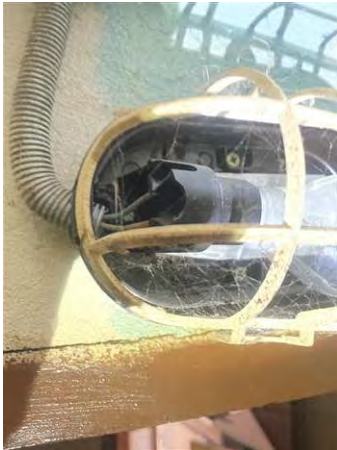
Photo PhEle005

Libellé de l'anomalie : B7.3 a L'Enveloppe d'au moins un matériel est manquante ou détériorée.

Remarques : Présence de matériel électrique en place dont l'enveloppe présente des détériorations ; Faire intervenir un électricien qualifié afin de remplacer les matériels présentant des détériorations

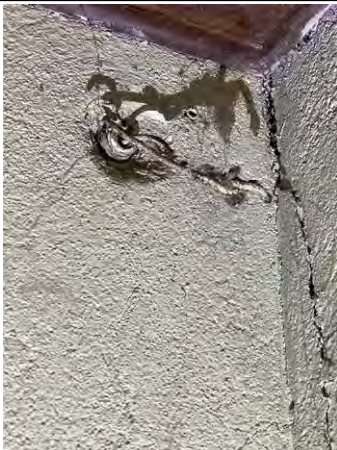
Photo PhEle006

Libellé de l'anomalie : B7.3 b L'isolant d'au moins un conducteur est dégradé.

Remarques : Présence de conducteurs dont l'isolant présente des détériorations ; Faire intervenir un électricien qualifié afin de remplacer les conducteurs dont l'isolant présente des détériorations

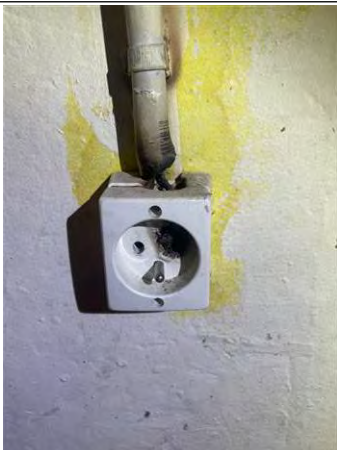
Photo PhEle008

Libellé de l'anomalie : B4.3 h Des conducteurs ou des appareillages présentent des traces d'échauffement.

Présence d'appareillage présentant des traces d'échauffement ; Faire intervenir un électricien qualifié afin de remplacer les conducteurs présentant des traces d'échauffement

Faire intervenir un électricien qualifié afin de remplacer les appareils présentant des traces d'échauffement

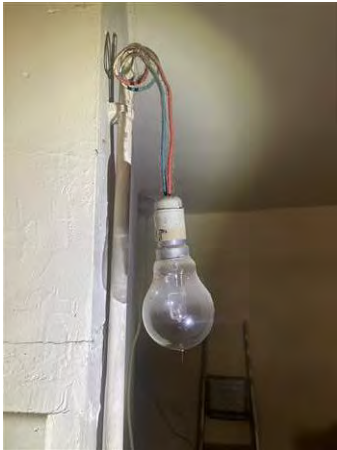
Photo PhEle009

Libellé du point de contrôle : B8.3 a L'installation comporte au moins un matériel électrique vétuste.

Remarques : Présence de matériel électrique vétuste (douilles, interrupteurs, socles de prise...) ; Faire intervenir un électricien qualifié afin de remplacer les matériels électriques vétustes

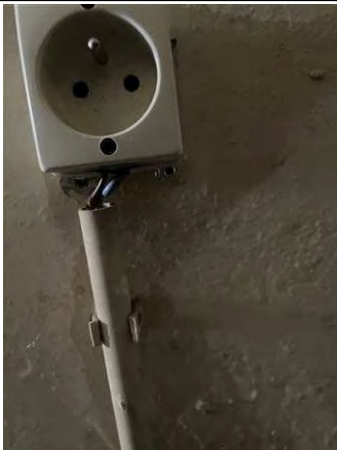
Photo PhEle010

Libellé de l'information complémentaire : B11 b2 Au moins un socle de prise de courant n'est pas de type à obturateur
